PROGRAM PRAC KONSERWATORSKICH

ZADANIE: PRACE KONSERWATORSKIE ELEWACJI KOŚCIOŁA, 3 SZT. DRZWI DREWNIANYCH ORAZ TARCZ ZEGARA

OBIEKT: KOŚCIÓŁ PARAFIALNY p.w. ŚW. KATARZYNY W BYTOWIE

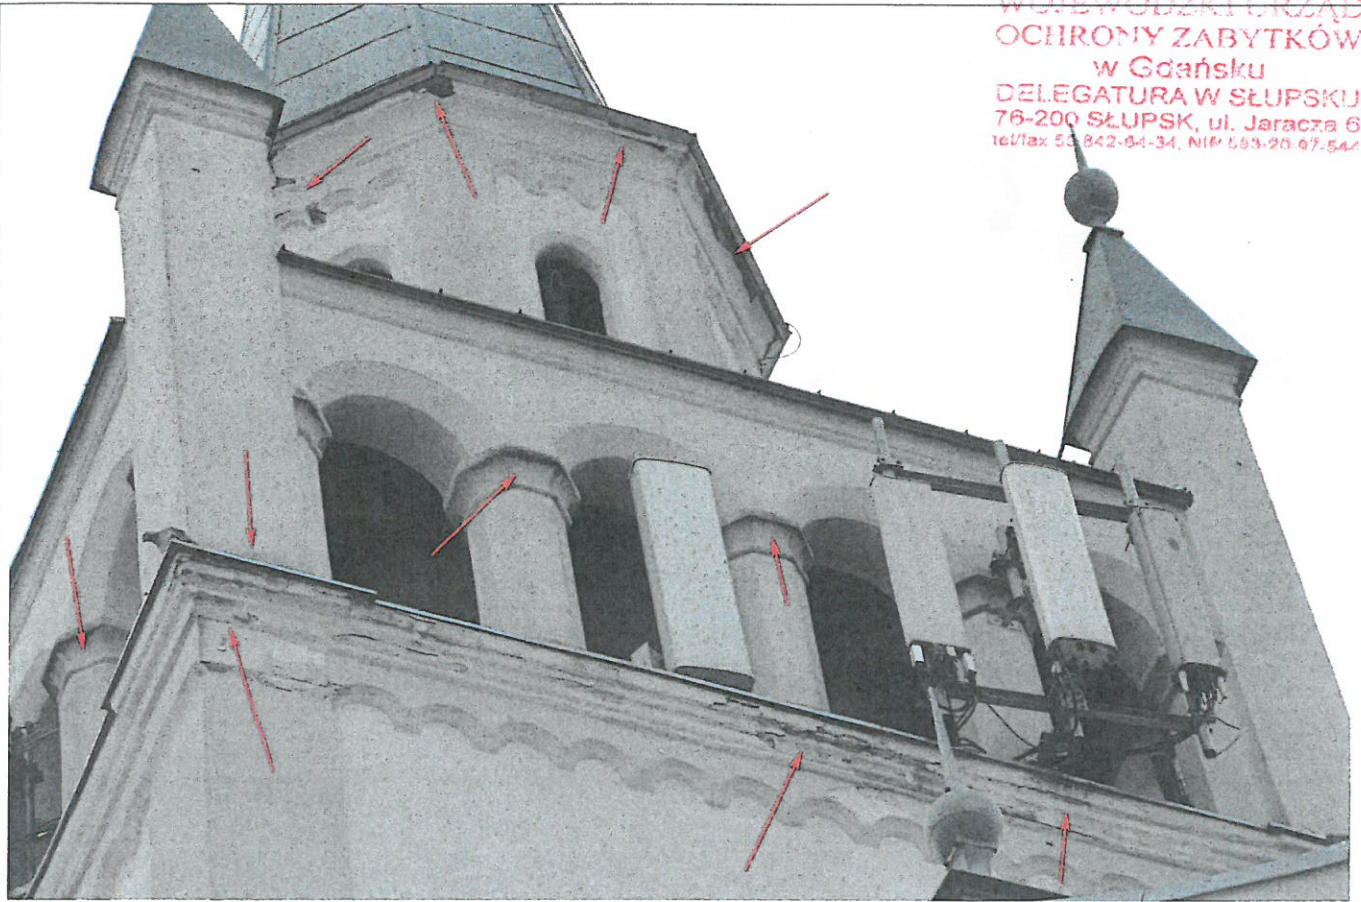
Sporej degradacji uległ wystrój sztukatorski górnych partii wieży – gzyms wieńczący posiada wiele ubytków oraz spękań i odspojen a w kilku miejscach nastąpiła całkowita dezintegracja tynków (np. ościeża okienek dzwonnicy, fryz arkadowy), co w związku z usytuowaniem kościoła bezpośrednio przy rynku stanowi bardzo poważne zagrożenie życia i zdrowia osób postronnych.

Fot. 1 – Zniszczenia gzymsów wieży

5. Uzupelnienie tynków zewnętrznych – tynk renowacyjny SP TOP White Remmers na obrzutce wstępnej SP Prep Remmers,
6. Odtworzenie metodą ciągnioną elementów wystroju sztukatorskiego przy zastosowaniu zapraw Remmers Stucco GZ (rdzeń) oraz Stucco FZ (warstwa wierzchnia). Po oględzinach stanu gzymsu rozważyć konieczność wprowadzenia dodatkowego zbrojenia gzymsu (kolki montażowe, drut ocynkowany),

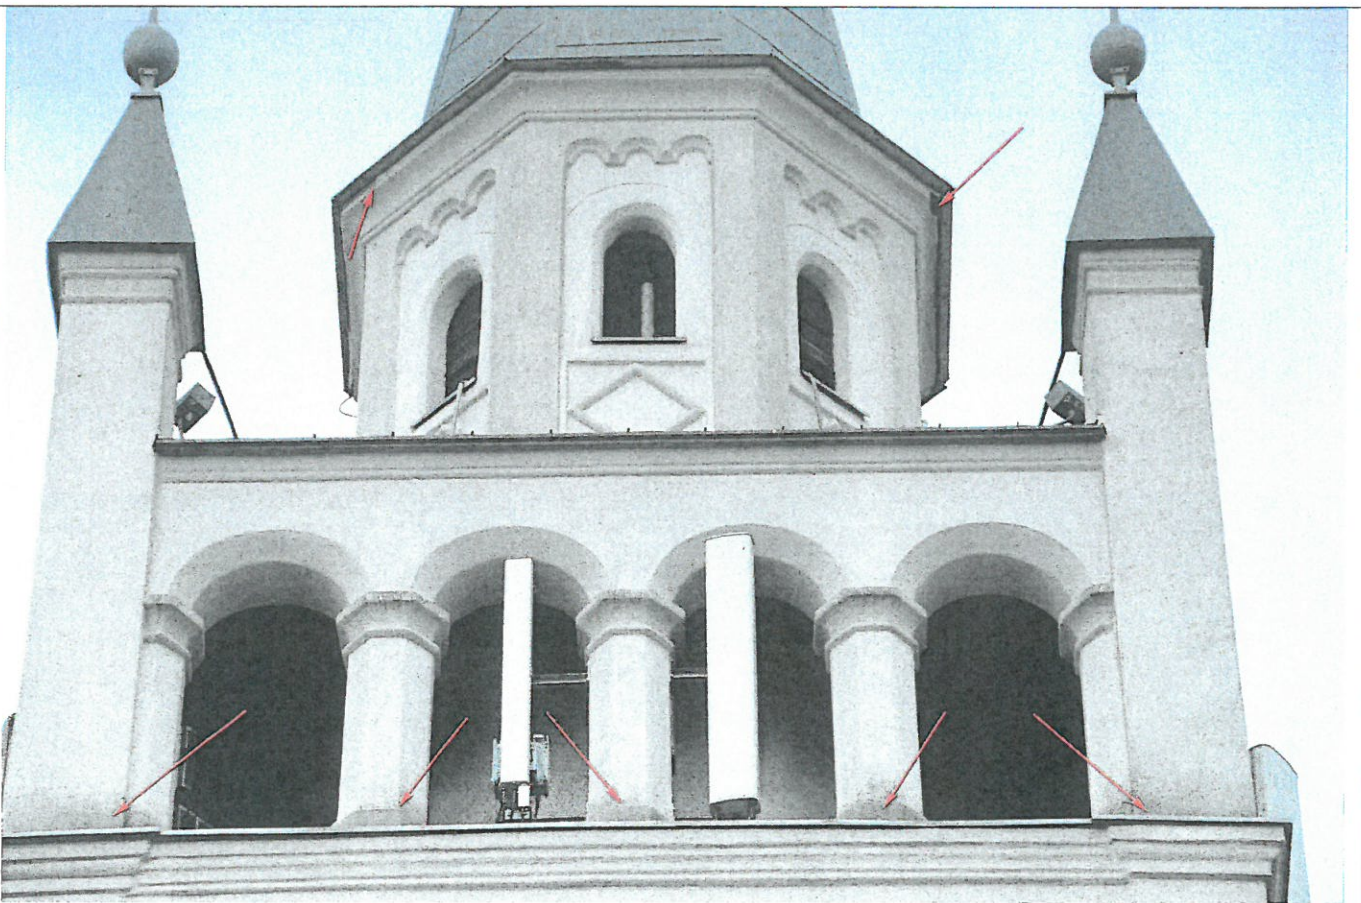
Fot. 2 - Zabrudzenia kolumn i słupów oraz uszkodzenia gzymsów wieży

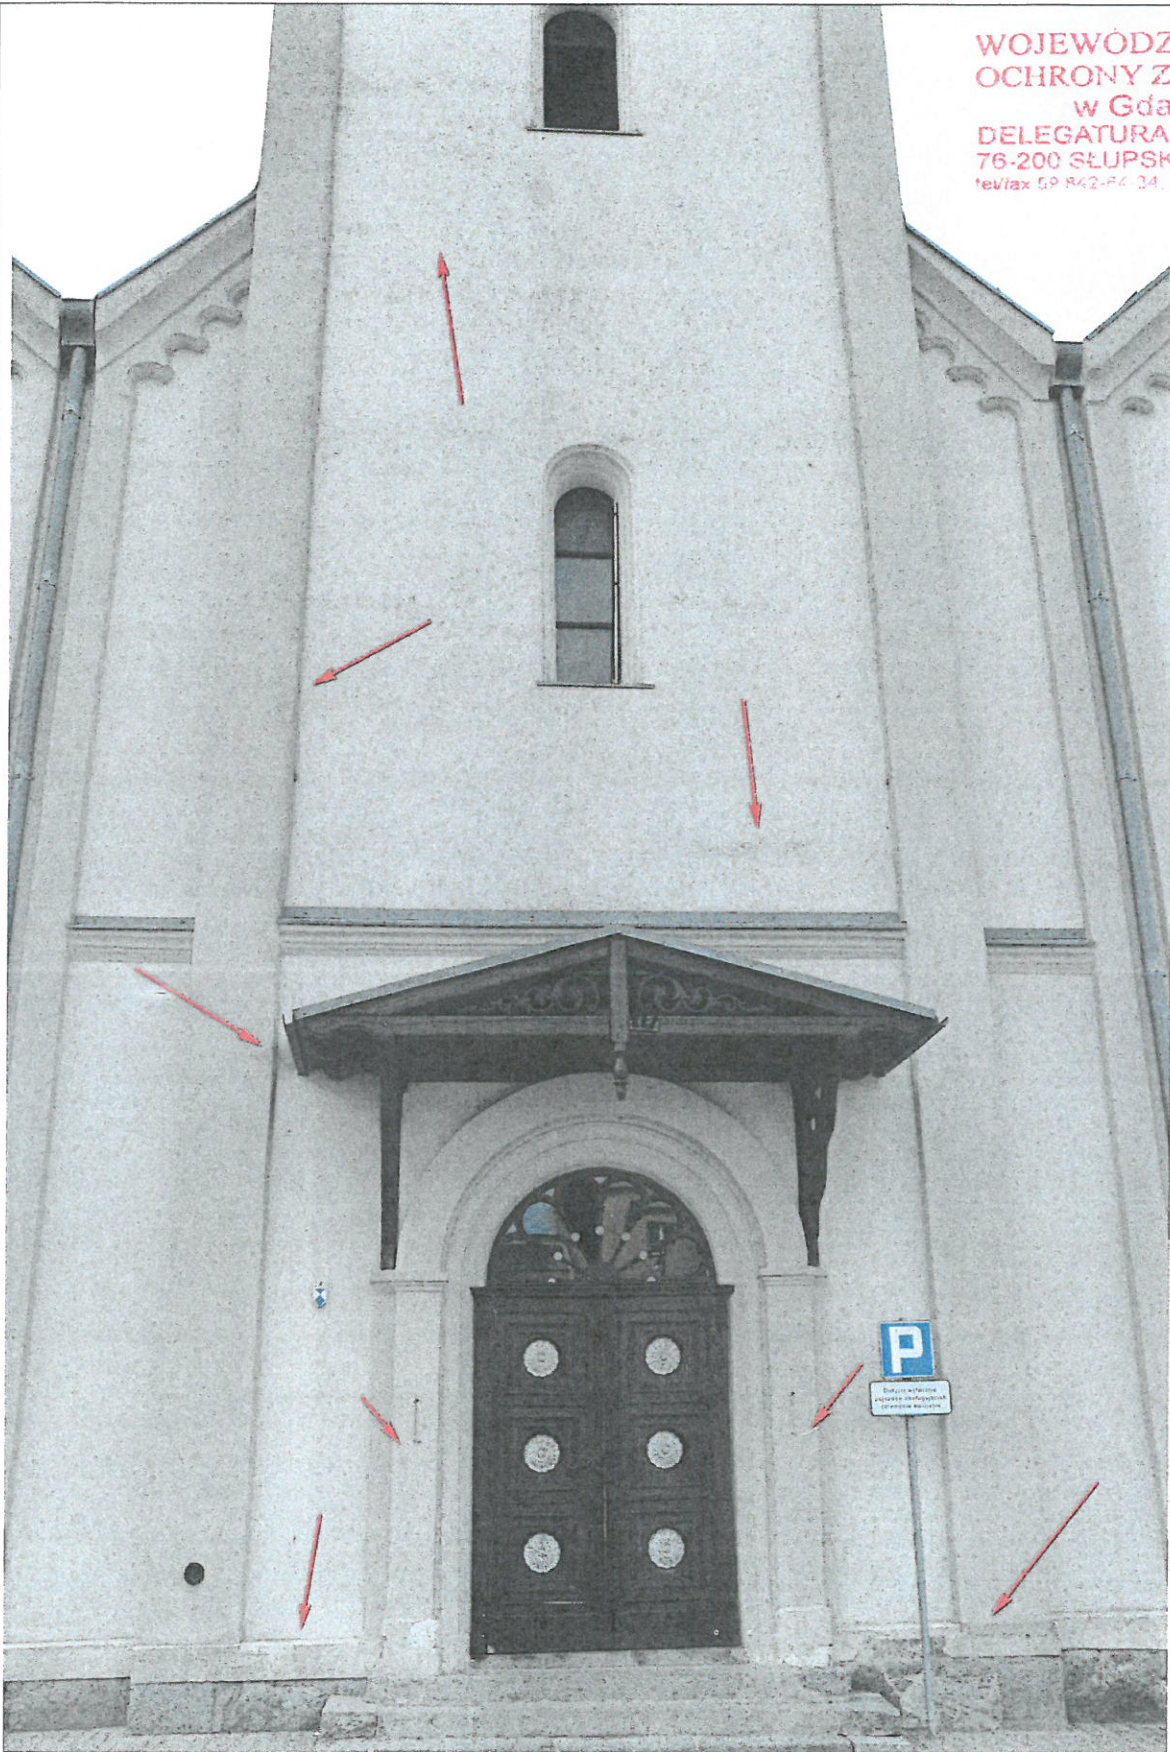
Fot. 3 - Zabrudzenia, odspojenia i zniszczenia tynku elewacji frontowej

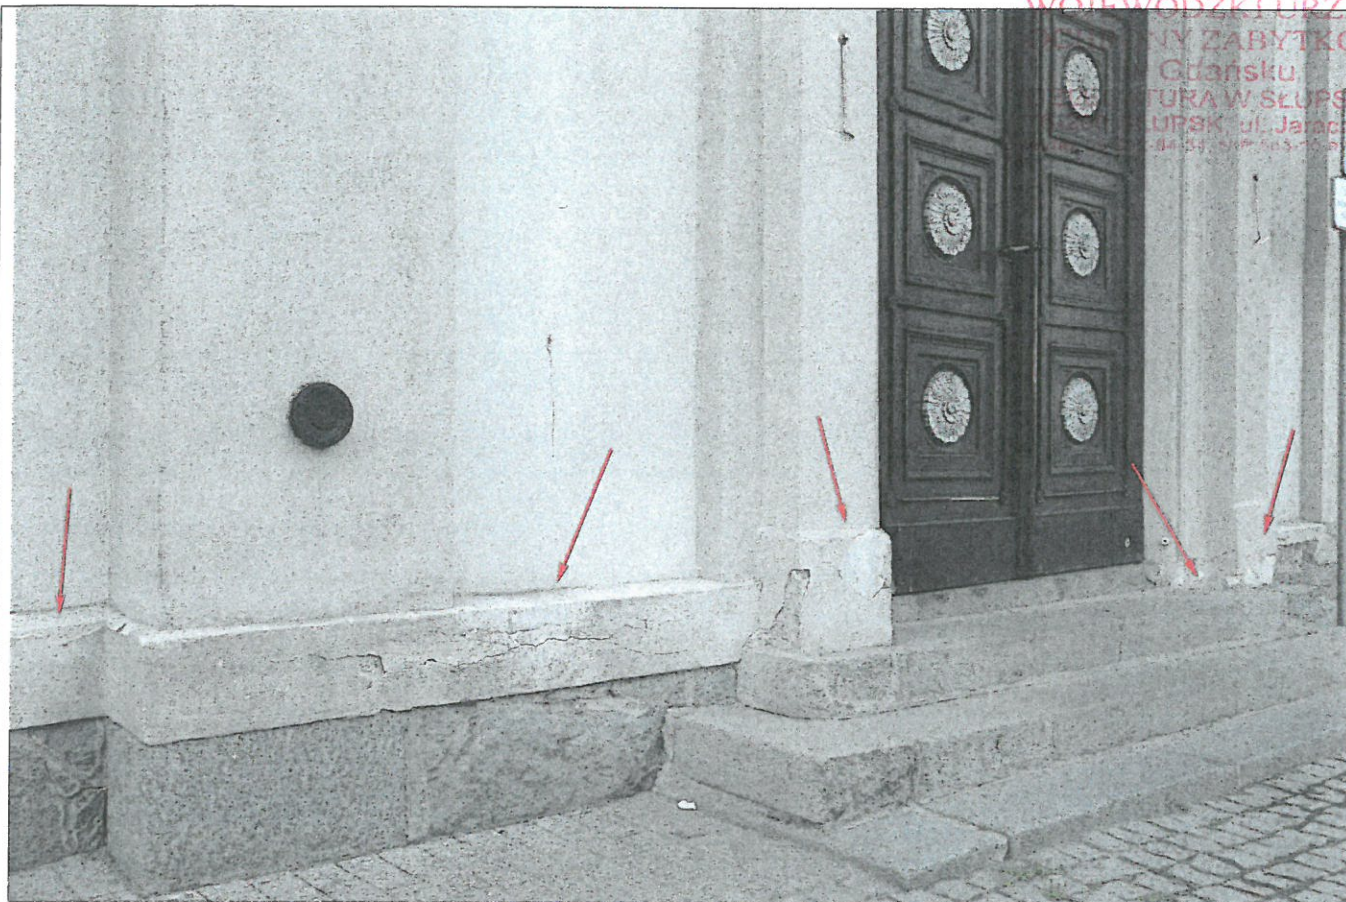
Istotne zniszczenia występują w obrębie wysuniętej rolki ceglanej cokolu, która została obłożona masami tynkarskimi.

Fot. 4 – Luźne, odspojone, plustrujące tynki w obrębie rolki cokolowej

Z rolki ceglanej cokolu należy usunąć zaprawy tynkarskie a odsłoniętą w ten sposób cegłę poddać kompleksowym zabiegom konserwatorskim.

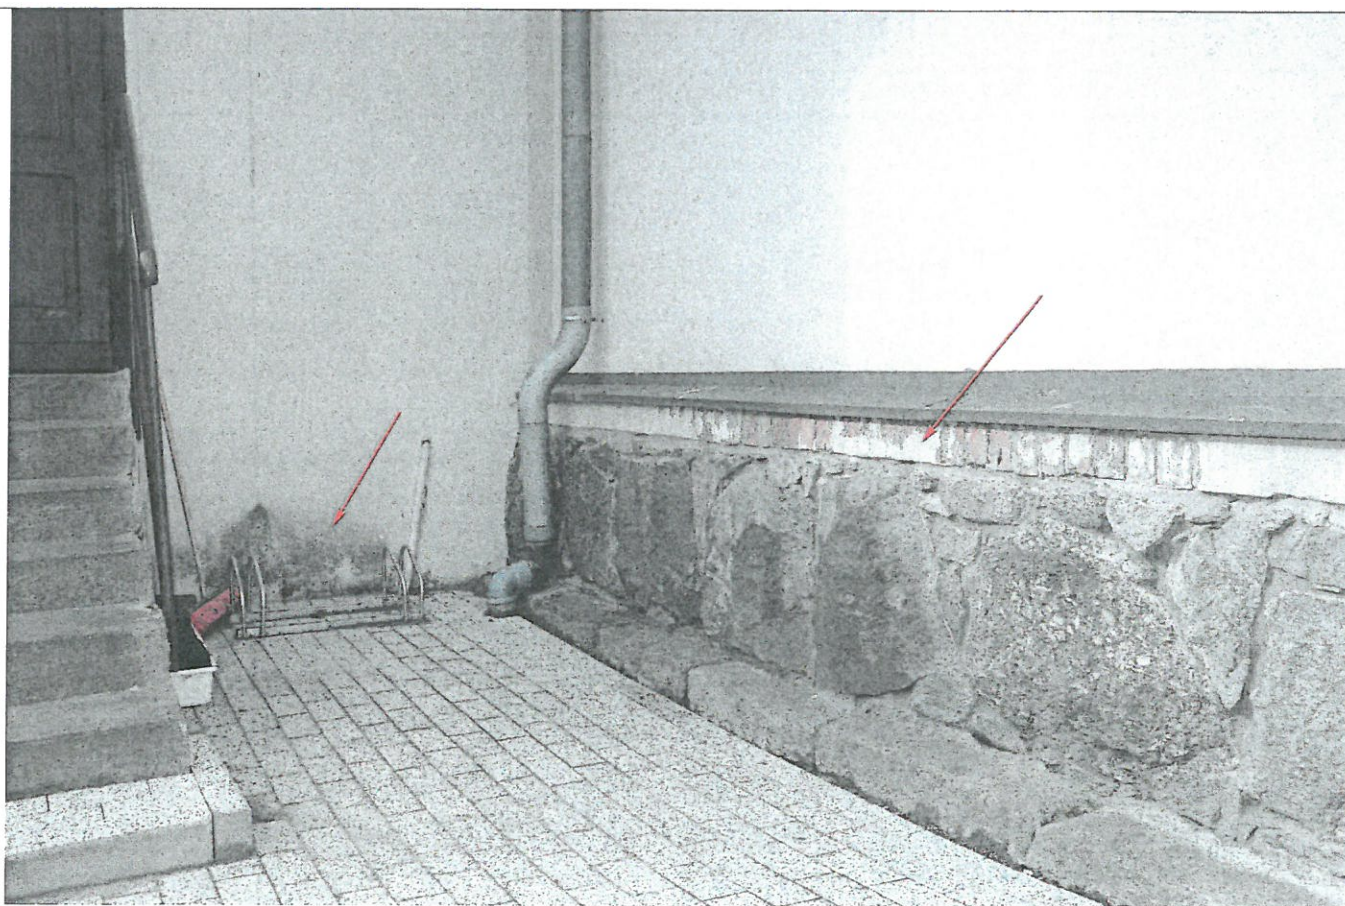
Fot. 5 – Zazielenienia powierzchni elewacji wraz z odpadającym tynkiem z rolki ceglanej

Należy usunąć chemicznie glony, porosty i inne zabrudzenia przy wspomaganiu metodą hydrodynamiczną, a w razie konieczności zastosować doczyszczenie mechaniczne (ręcznie).

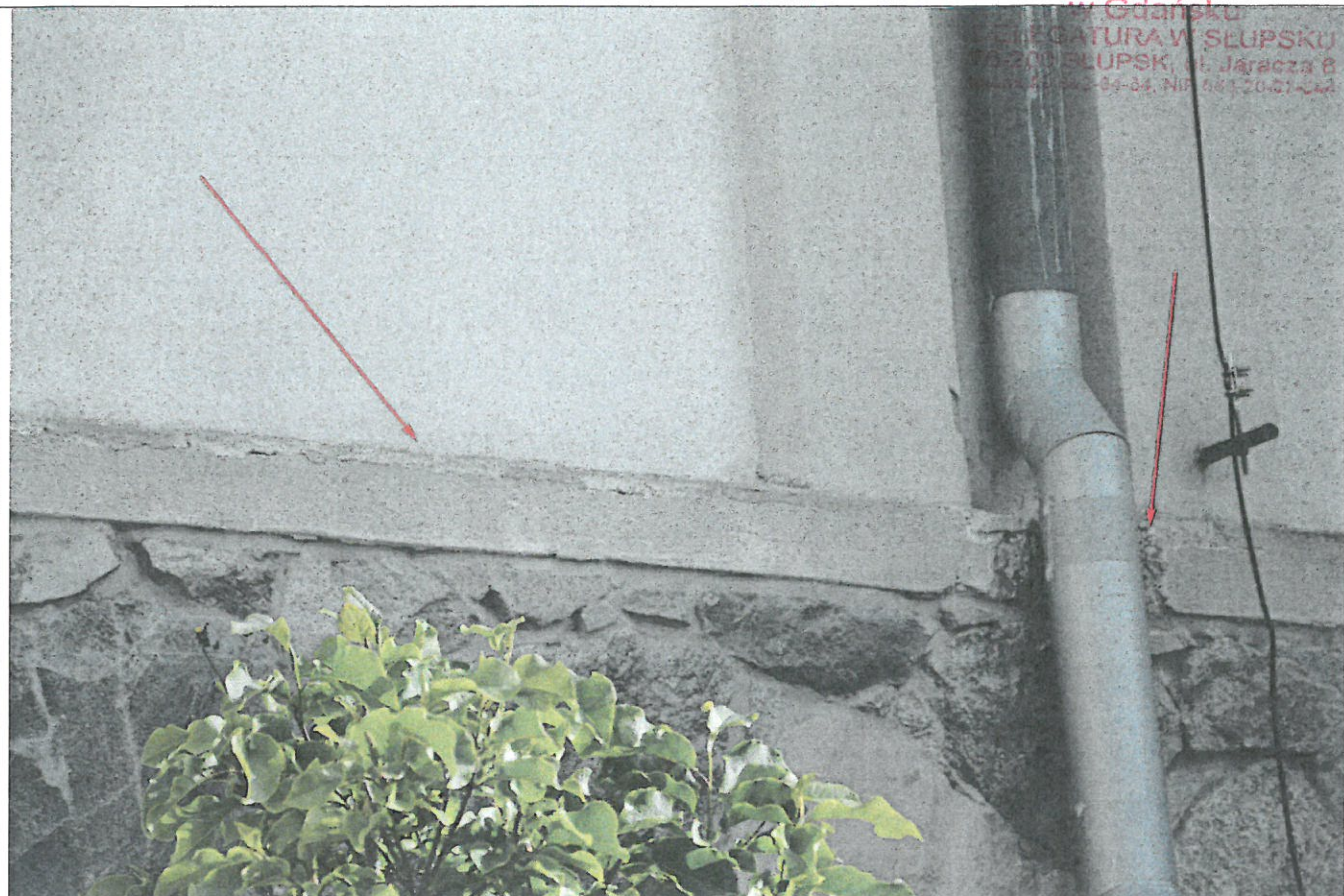
Fot. 6 – Zniszczony tynk rolki ceglanej cokolowej

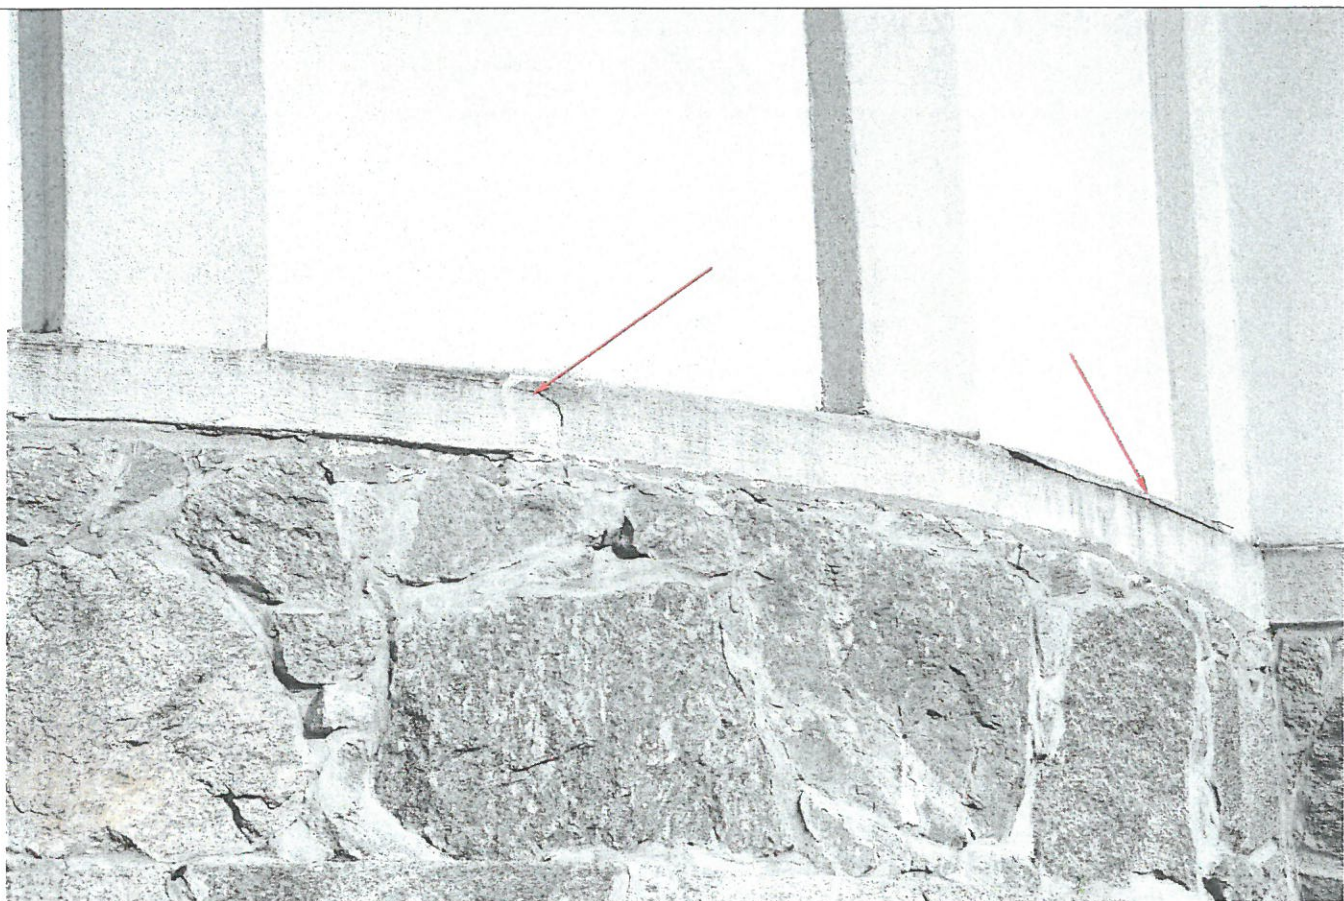
Fot. 7 – Zniszczenia tynku rolki cokolowej ceglanej tynkowanej

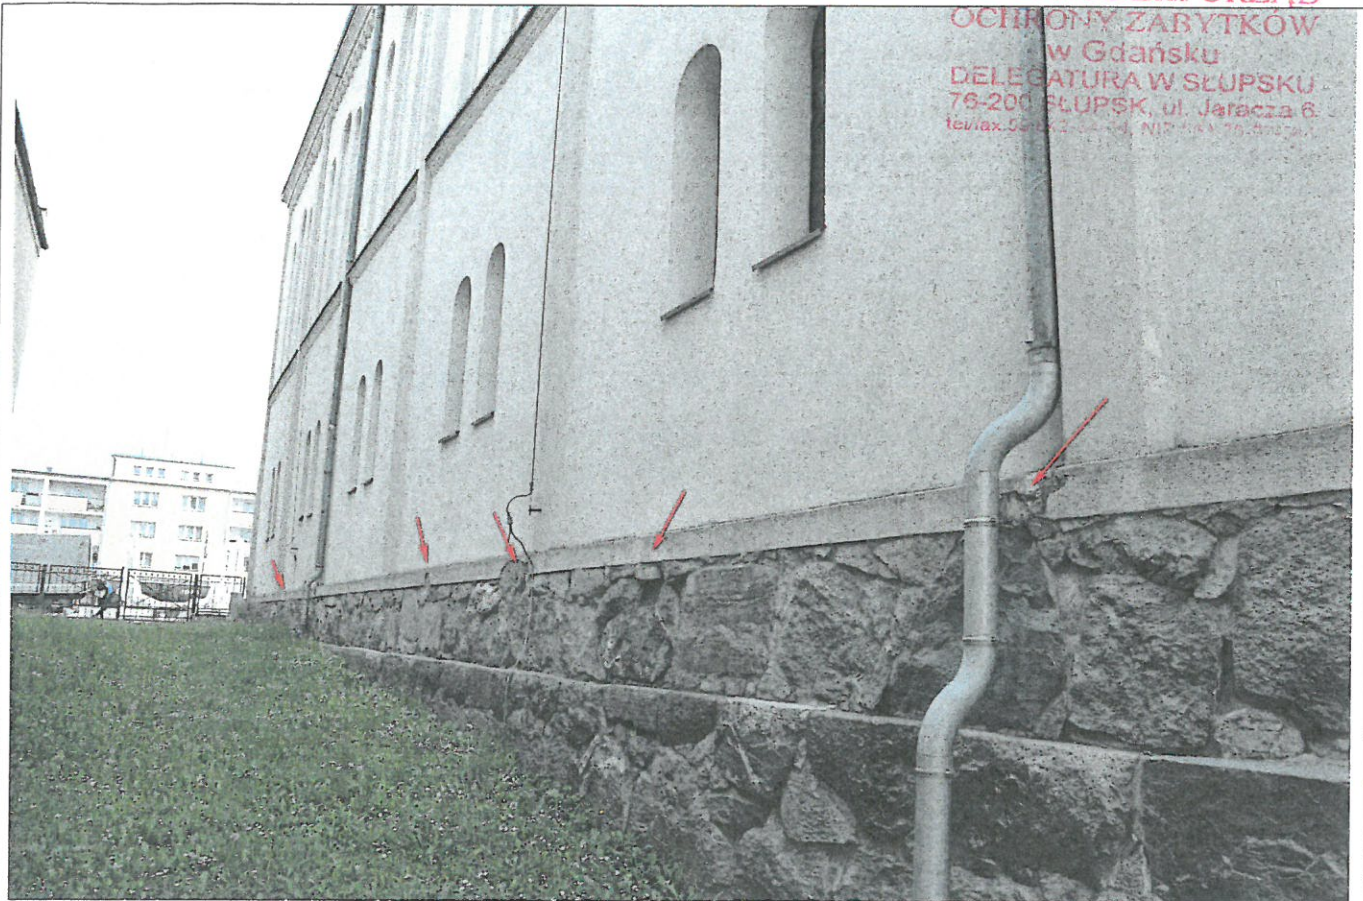
Fot. 8 – Uszkodzenia rolki cokolowej ceglanej tynkowanej nawy bocznej

Z rolki ceglanej proponuje się usunięcie tynkowania (odsłonięcie lica cegły w części pionowej rolki i przeprowadzenie kompleksowych prac konserwatorskich cegły) po których to pracach, należy rolę zwieńczyć obróbką blacharską (jak istniejąca od strony wschodniej).

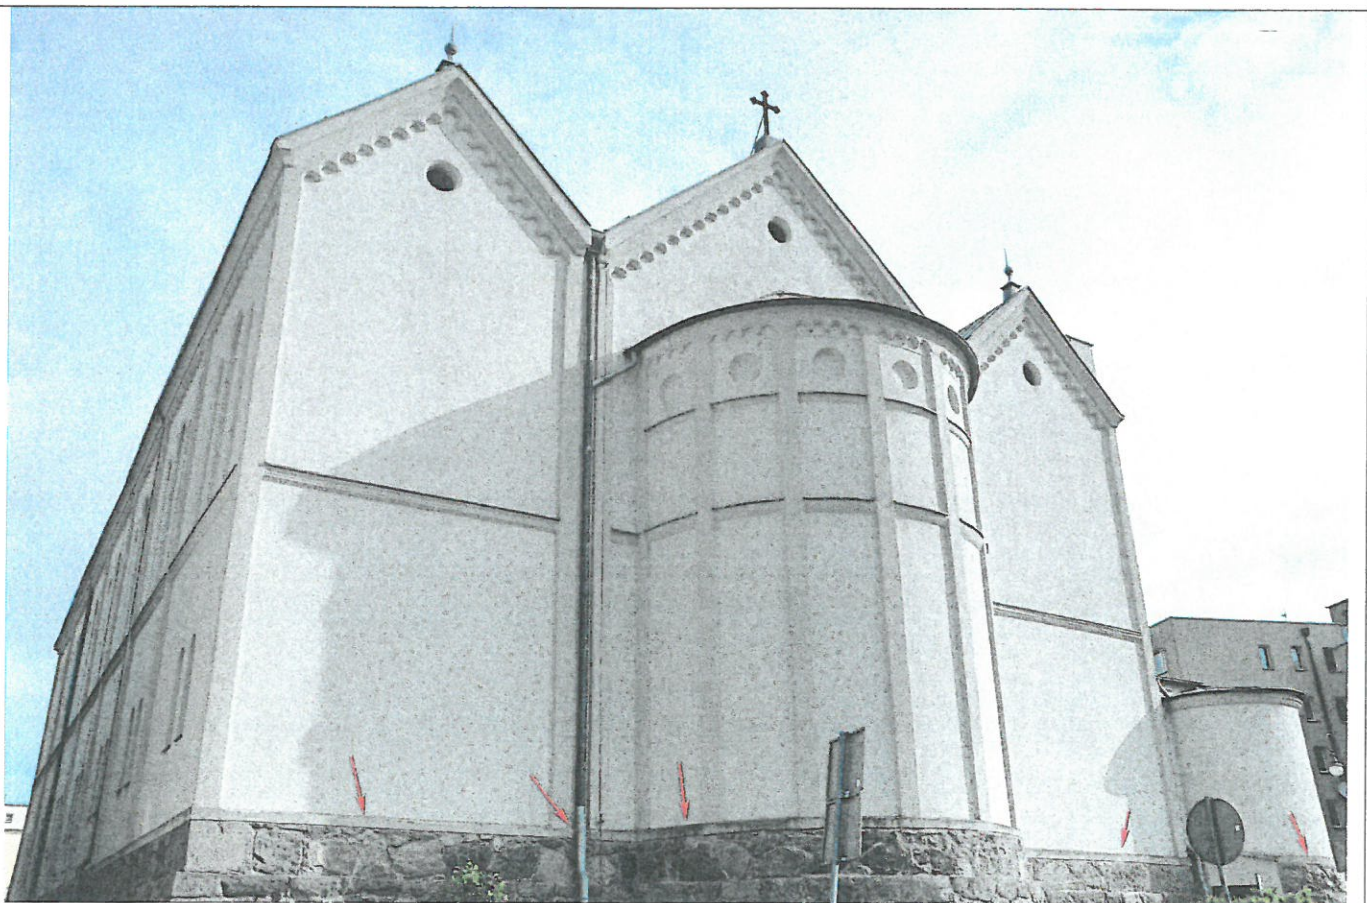
Fot. 9 – Zniszczenia tynku na rolce ceglanej cokolowej tynkowanej

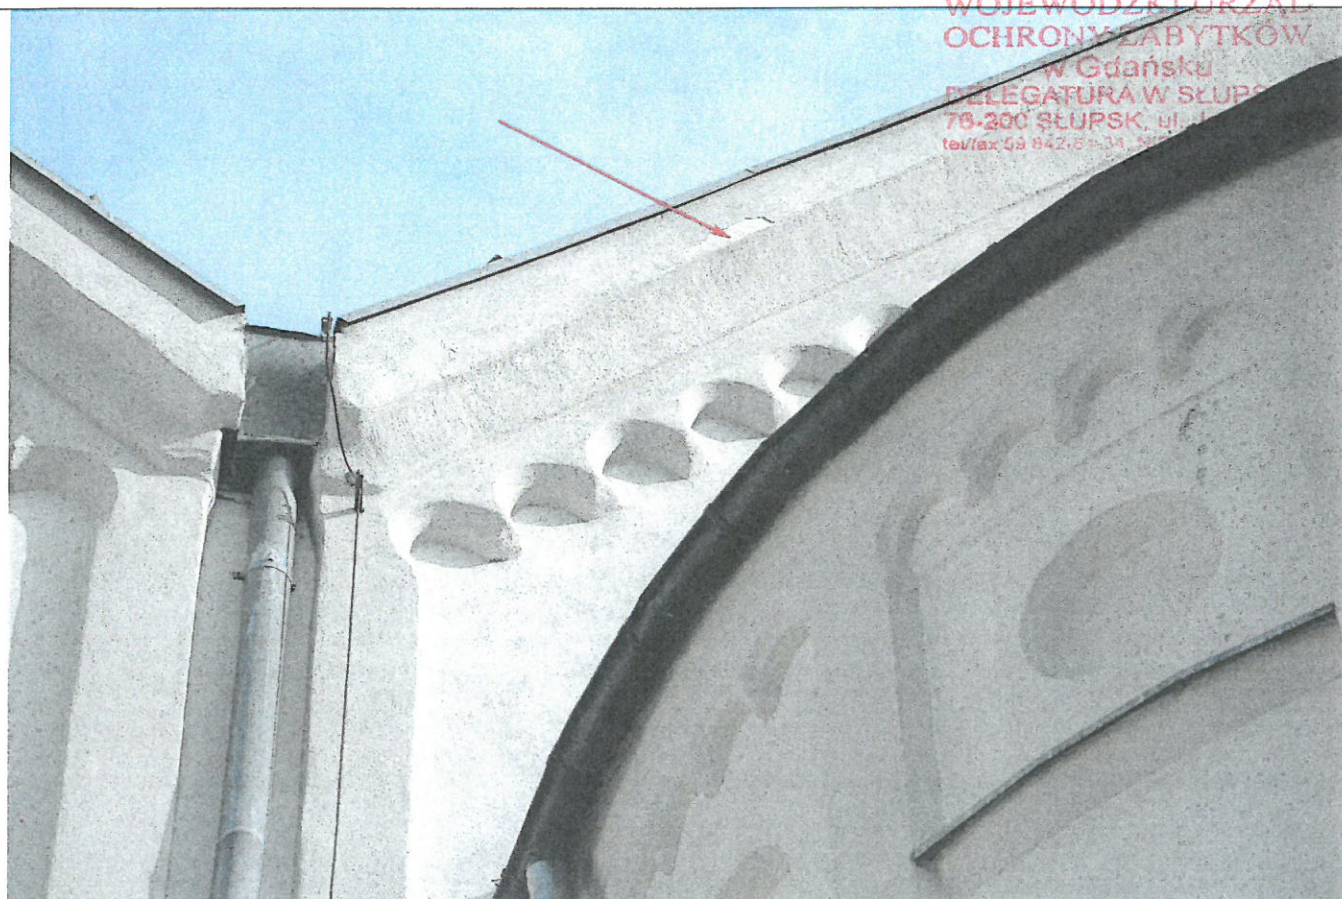
Fot. 10 - odspojony tynk gzymsu wieńczącego nawy głównej

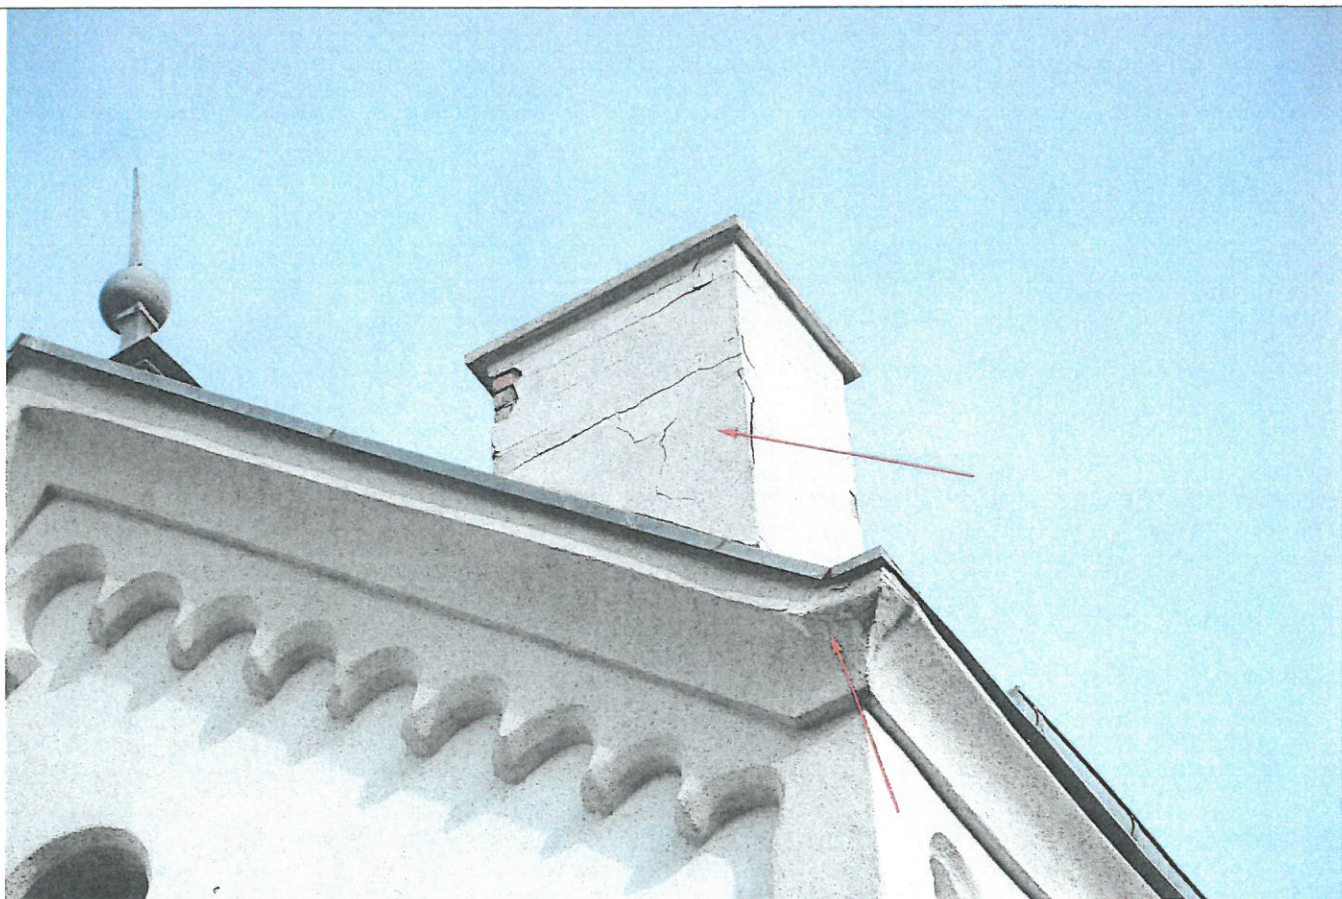
Fot. 11 - Odpadający, luźny tynk na kominie oraz gzymsie wieńczącym nawy bocznej

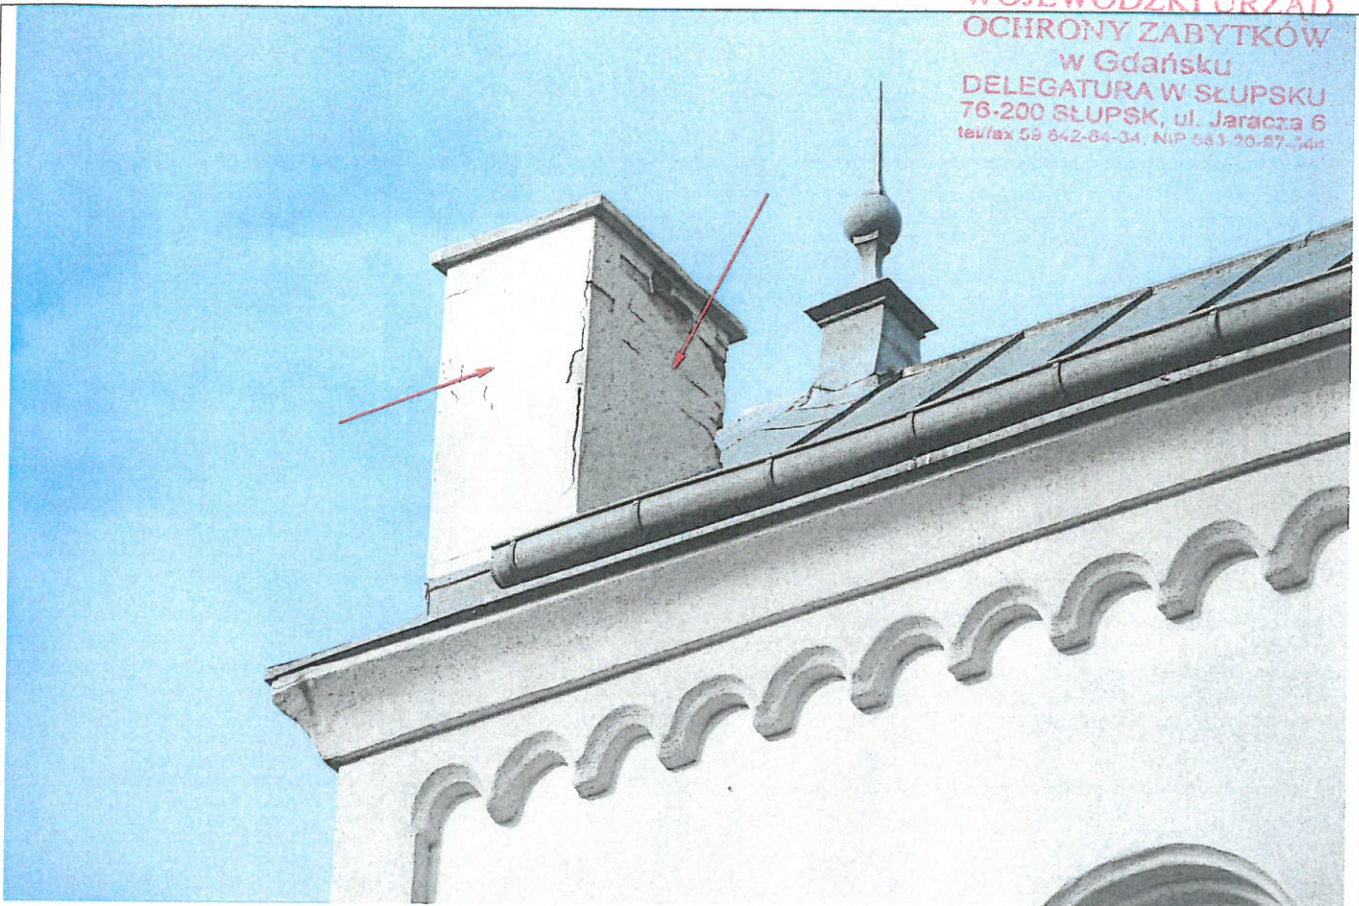
Fot. 12 - Odpadający, luźny tynk na kominie

Należy wykonać niezbędne prace naprawcze tynkarskie oraz malarskie zwłaszcza w obrębie komina (nawa wschodnia) oraz kosza (strona wschodnia – zakrystia).

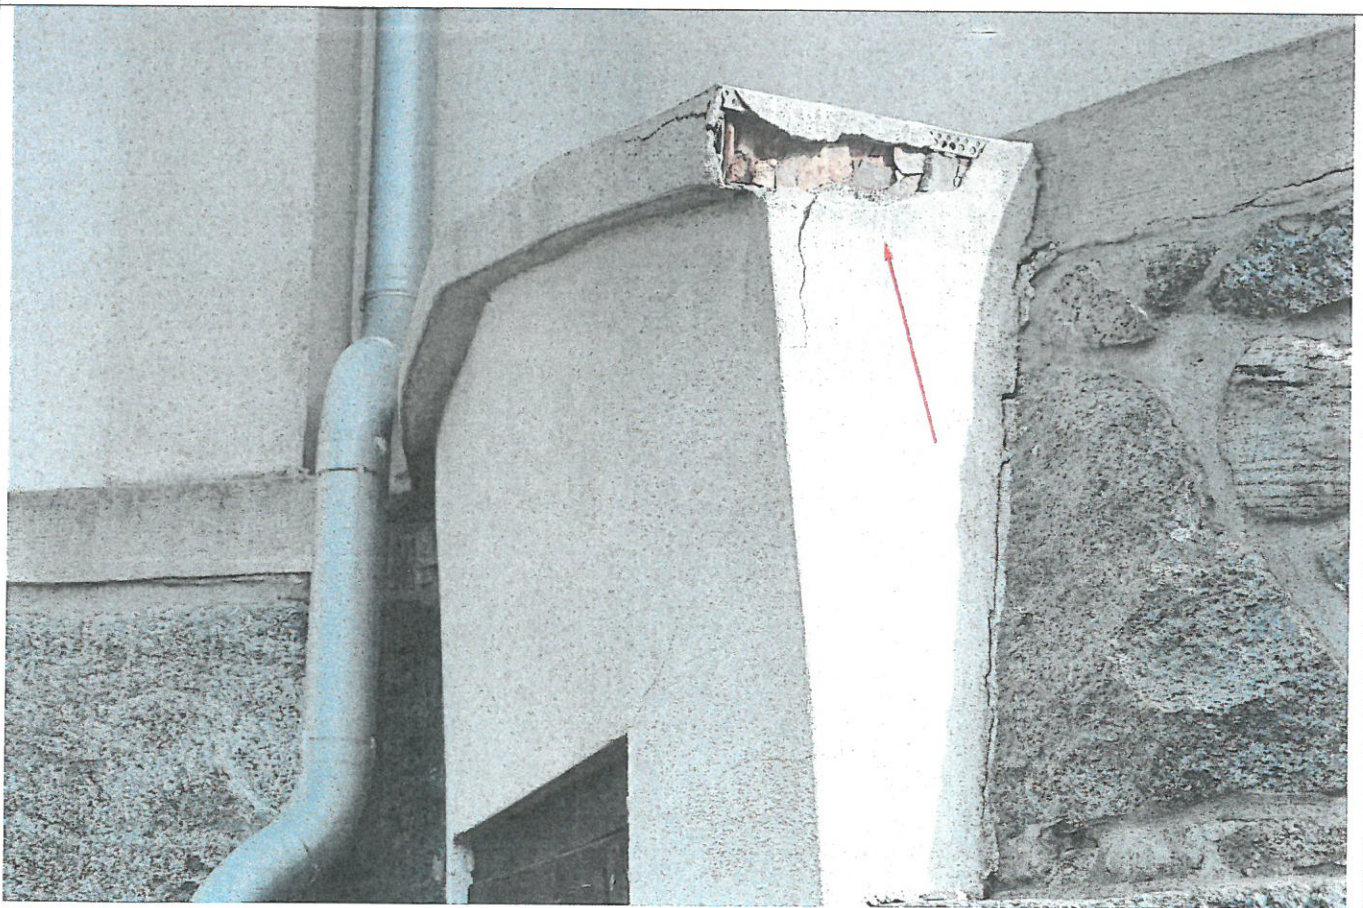
Podobnie jak w przypadku naw występują miejscowe zabrudzenia, odparzenia i przebarwienia tynku elewacyjnego. Niezbędne są prace naprawcze tynkarskie związane z wymianą tynku oraz sprawdzenie i korekta obróbek blacharskich.

Fot. 13 – uszkodzenia elewacji i gzymsu w obrębie przyziemia prezbiterium

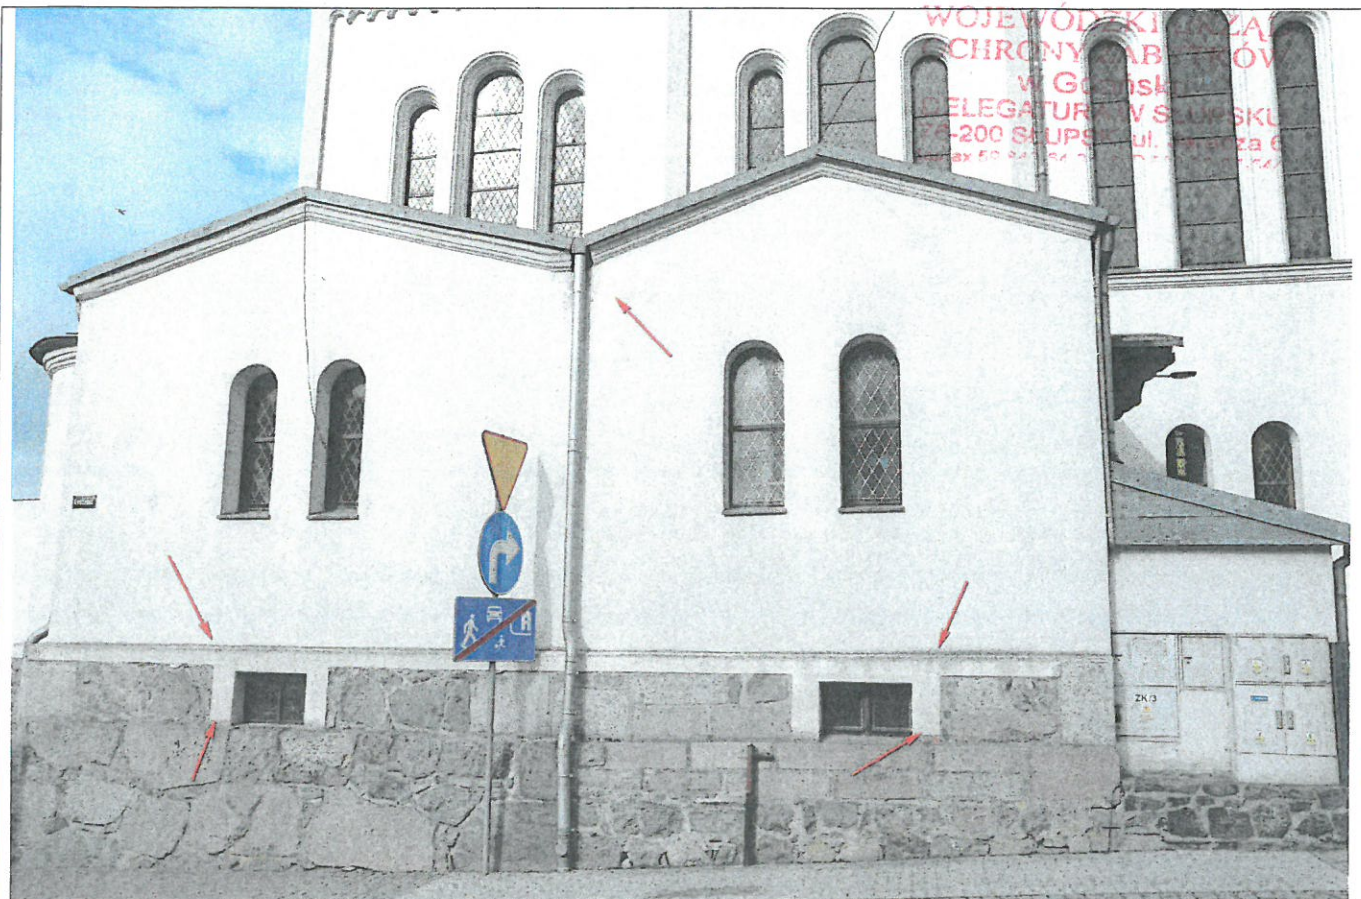
Fot. 14 – Odspojenia i odpadający tynk elewacji przy wpuście oraz na rolce cokolowej

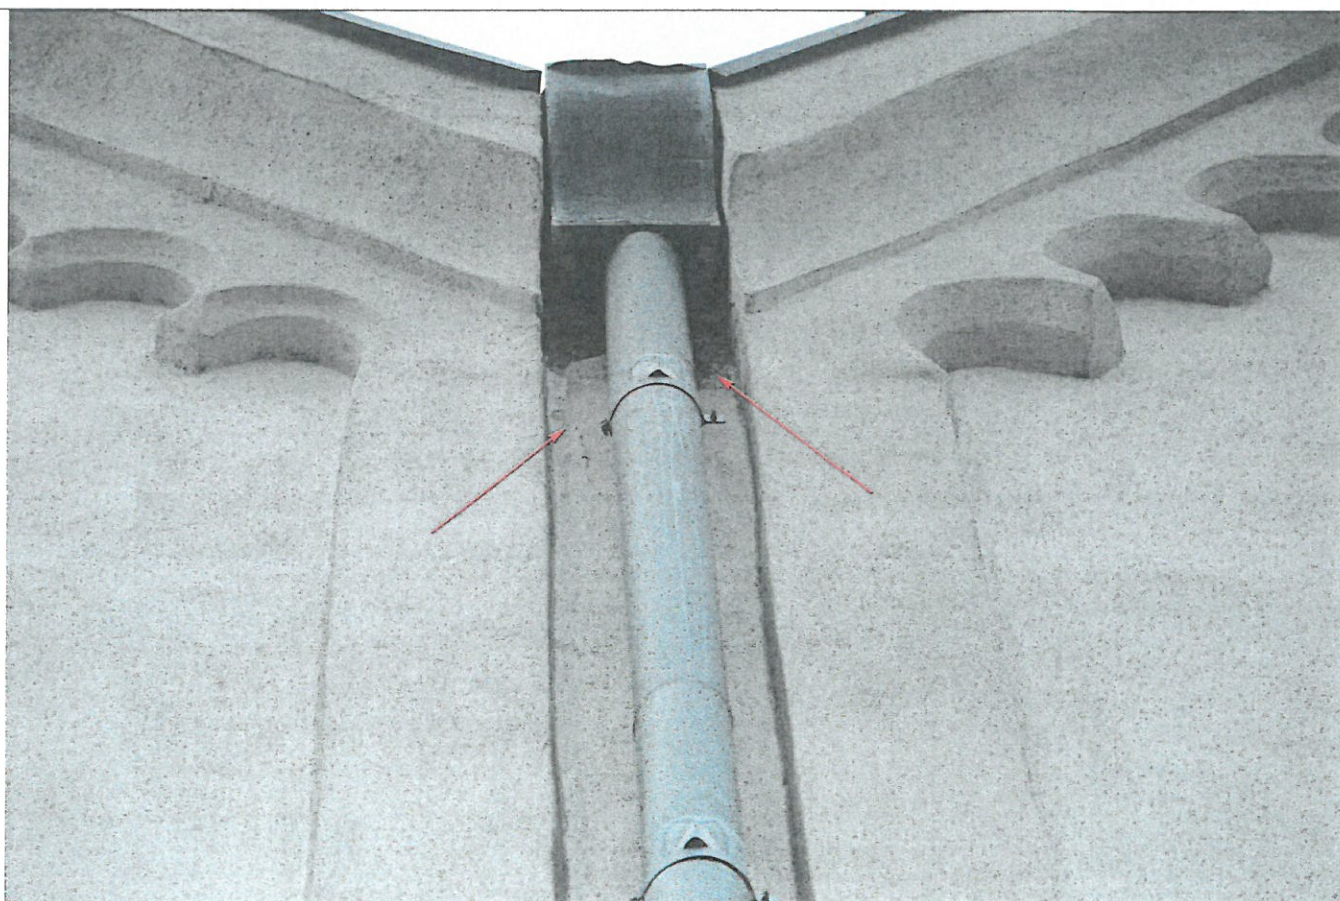
Fot. 15 – Uszkodzenia tynku przy zbiorniczku – elewacja frontowa

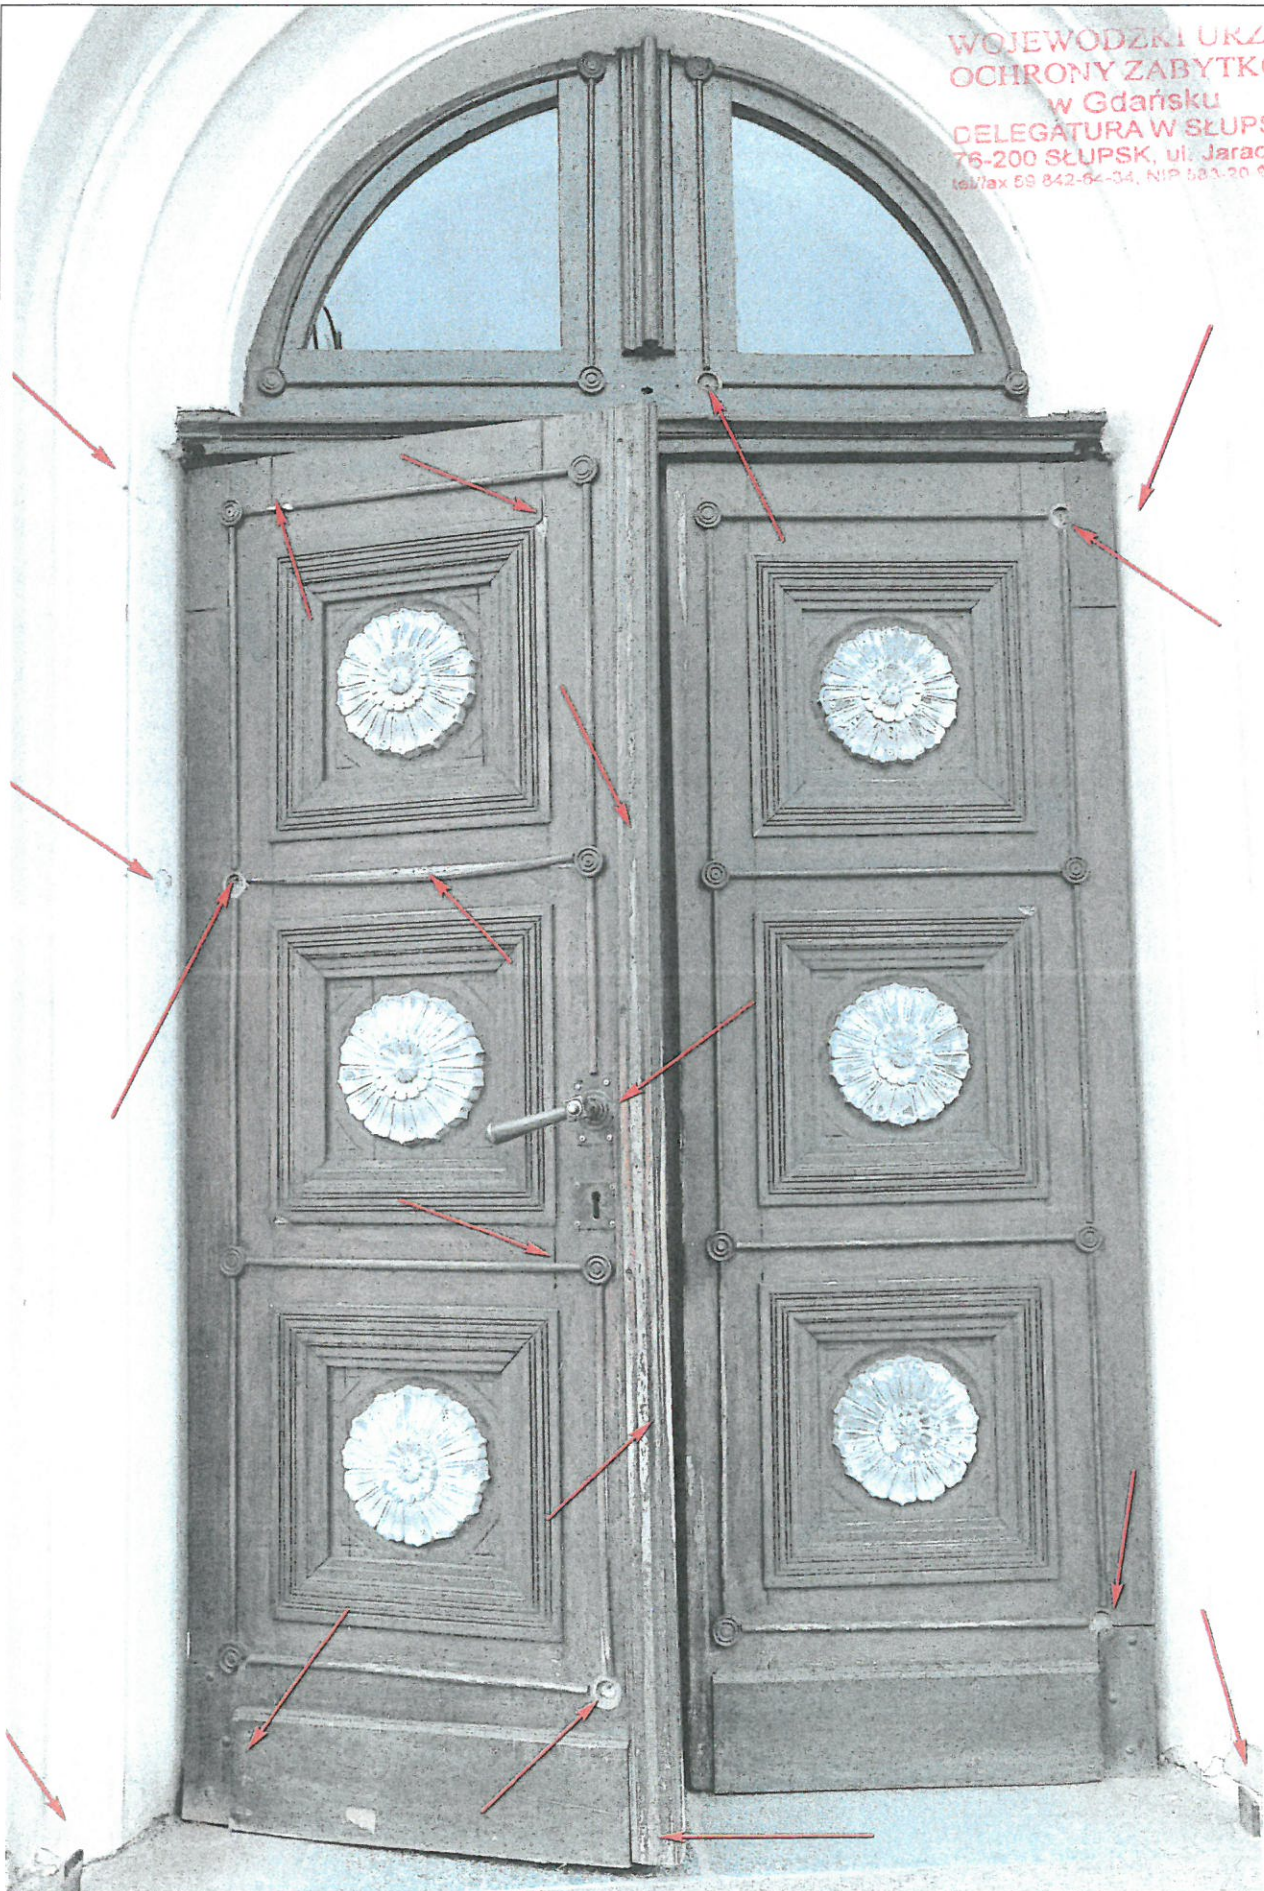
Stolarka drzwiowa posiada liczne ubytki w listwowaniu, rozetach. Płyciny spękane, odspojone od ramiaka. Wyraźnie zarysowane łączenia ramiaków skrzydła. Okucia wymagają czyszczenia. Niektóre frezy wymagają cyzelowania. Wkręty montażowe (okucia) oraz śruby (zawiasy) różnych kształtów i kolorów (srebrne, brązowe).

Liczne wykwyty, przebarwienia i wypłukania powłoki malarskiej. Niezbędne są prace zabezpieczające strukturę drzwi, uzupełnienie ubytków i scalenie kolorystyczne.

Fot. 18 – Ubytki, uszkodzenia, przebarwienia, spękania, drzwi drewnianych

1. staranne usunięcie starych powłok malarskich (chemicznie np. preparat AGE Remmers oraz mechanicznie),
2. przeszlifowanie ręczne powierzchni drzwi – skrzydła i ościeżnice,
3. uzupełnienie brakujących elementów ozdobnych (rozetki, listewki),
4. cyzelowanie frezów w celu uwypuklenia rysunku drzwi,
5. wymianę lub uzupełnienie kitowania szybek naświetli,
6. wykonanie niezbędnych uzupełnień i flekowań,
7. uszczelnienie połączenia ramiaków skrzydła,
8. demontaż okuć drzwiowych, poddanie ich pracom konserwatorskim (czyszczenie, uzupełnienia, malowanie) i ponowny montaż,
9. wymiana widocznych wkrętów montażowych i śrub na wkręty i śruby jednego rodzaju, tożsame kolorystycznie (zbliżone do koloru drzwi lub czarne),
10. wykonanie nowych powłok ochronno-barwiących (np. HK Lasur Remmers) o kolorystyce jak istniejąca.
