PROGRAM PRAC KONSERWATORSKICH

ZADANIE: PRACE KONSERWATORSKIE ELEWACJI KOŚCIOŁA, 3 SZT. DRZWI DREWNIANYCH ORAZ TARCZ ZEGARA

OBIEKT: KOŚCIÓŁ PARAFIALNY p.w. ŚW. KATARZYNY W BYTOWIE

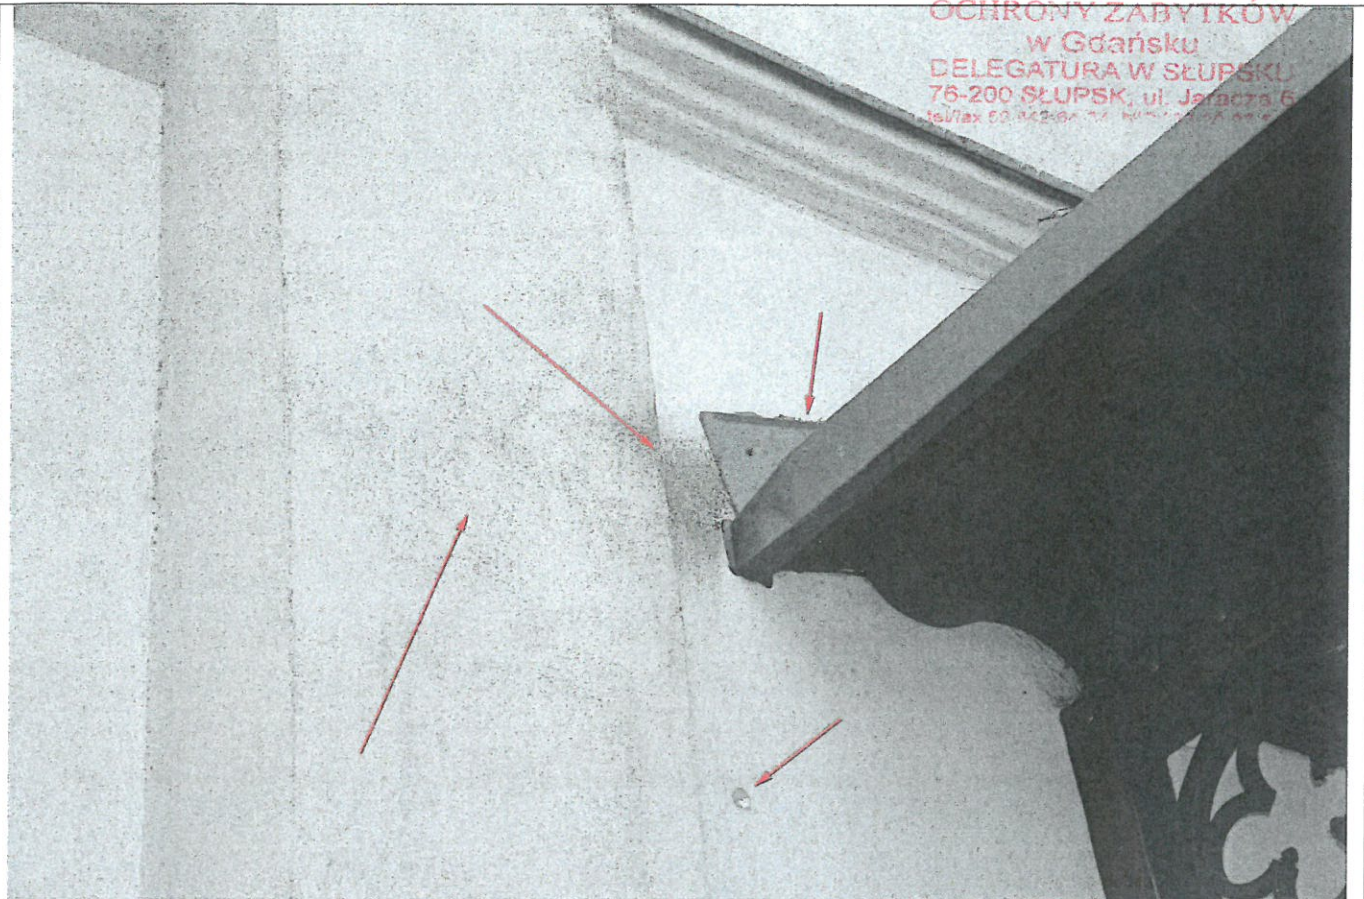
Konieczna jest wymiana lub poprawne zamocowanie niektórych obróbek blacharskich przyściennych (także zadaszenia nad wejściem głównym oraz usunięcie nieestetycznego kitowania obróbki na styku z tynkiem), pasów nadrynnowych oraz nakryw.

Fot. 19 – Zabrudzenia, zazielenienia i uszkodzenia elewacji oraz nieestetyczne uszczelnienie obróbki blacharskiej zadaszania wejścia głównego do kościoła

7. Sprawdzenie stanu obróbek blacharskich w obrębie rusztowań przy wieży. Wymiana, naprawa lub ponowny montaż obróbek blacharskich z tytan cynku barwionego (jak istniejący) w obrębie wieży, zadaszenia wejścia głównego do kościoła, pasów nadrynnowych, nakryw i pokrycia dachowego – do oceny po montażu rusztowania,

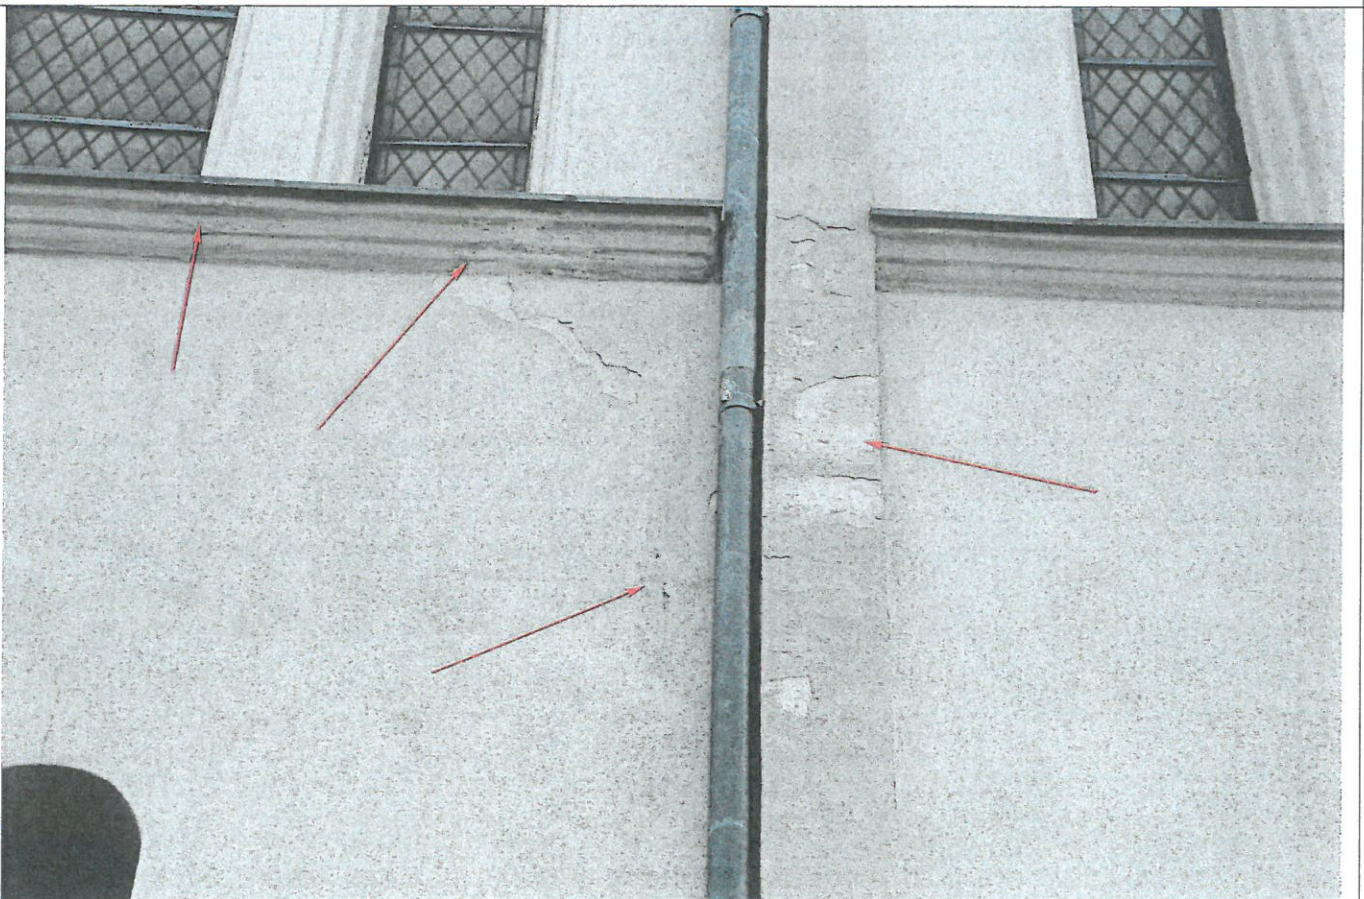
Fot. 20 – Uszkodzenia gzymsów oraz tynków w obrębie i na pilastrze nawy bocznej

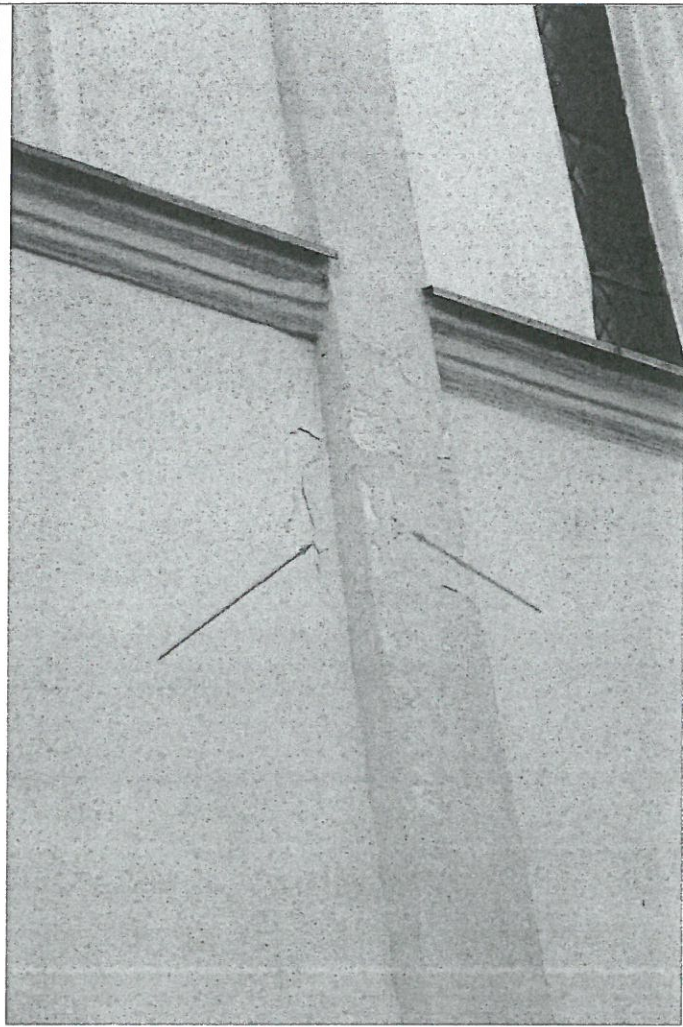
Fot. 21 – Uszkodzenia tynków przy i na pilastrze nawy bocznej
