# PROGRAM PRAC KONSERWATORSKICH

**ZADANIE:** PRACE KONSERWATORSKIE ZAKRYSTII ORAZ PRAWEGO PRZEDSIONKA

**OBIEKT:** KOŚCIÓŁ PARAFIALNY p.w. ŚW. KATARZYNY I ŚW. JANA CHRZCICIELA W BYTOWIE

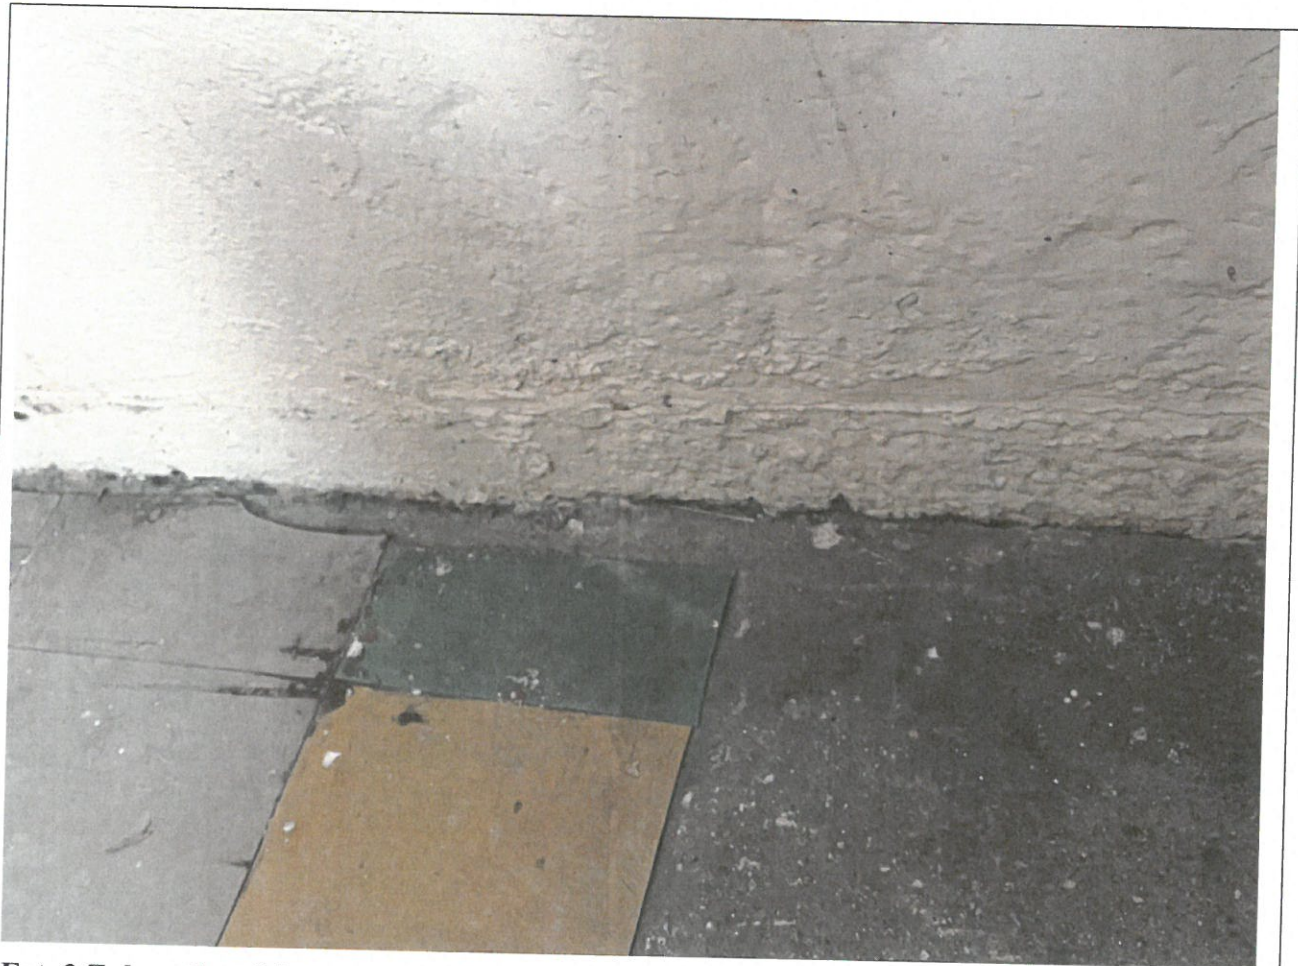
Fot. 3 Zakrystia – faktura tynku ściany

Należy wymienić wadliwe tynki na nowe z zastosowaniem tynków renowacyjnych, wykonać niezbędne naprawy spękań i ubytków. Lamperie olejną oraz stare farby emulsyjne usunąć. Płytki ceramiczne wymienić na spójne z wystrojem zakrystii. Wykonać scalenie fakturowe powierzchni tynkowanych z zastosowaniem szpachli mineralnej o drobnym uziarnieniu. Wykonać nowe powłoki malarskie z zastosowaniem farb krzemianowych o wysokiej odporności na szorowanie.

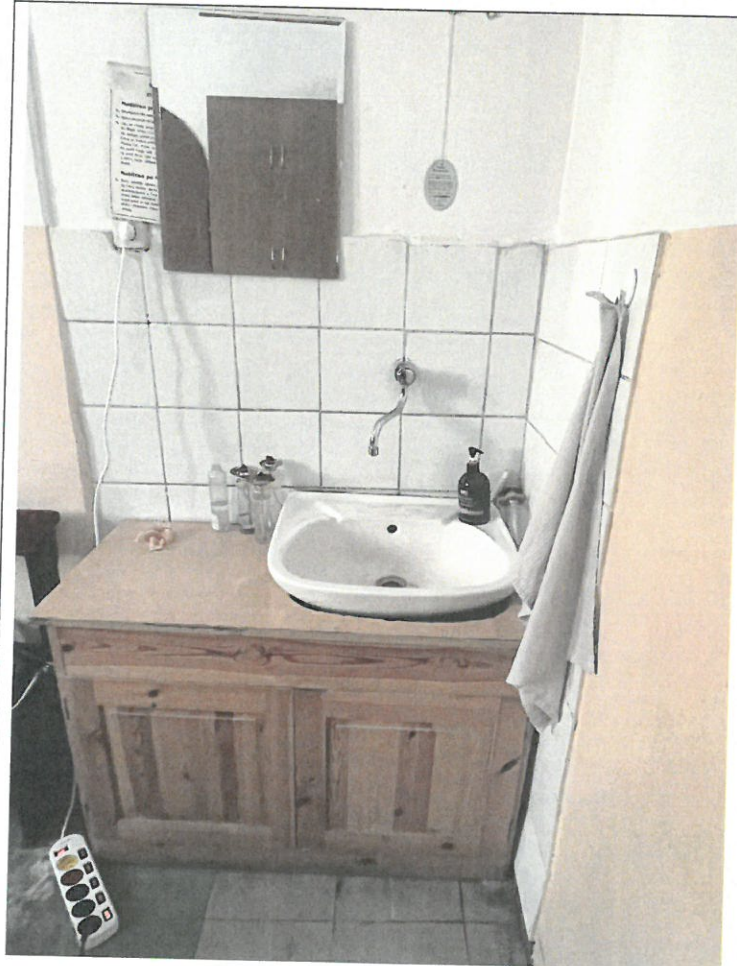
Licowanie płytkami ceramicznymi w odcieniu bieli w obrębie umywalki zakrystii jest nieestetyczne, niespójne i nieprzystające do charakteru obiektu.

Lamperia wykonana z farb olejnych w kolorystyce jasnego orzechu została wykonana na

nieprawidłowo przygotowanym podłożu, posiada liczne wady w postaci m.in. wybrzuszeń, przez co nie prezentuje się należycie.

Fot. 4 Zakrystia – lamperia oraz okładzina ściany z płytek glazurowanych

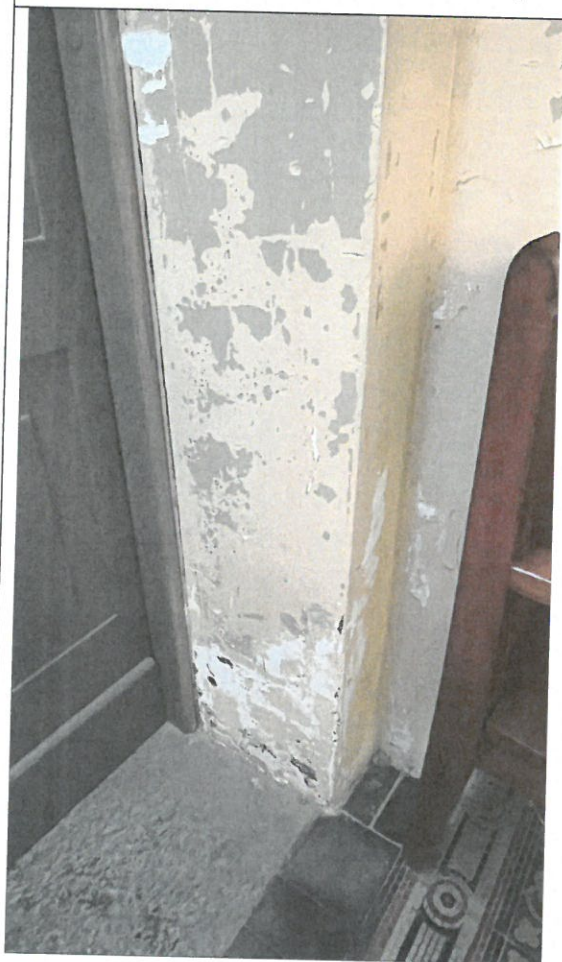
W obrębie zakrystii występują spękania oraz zacieki powstałe na skutek nieszczelnego pokrycia dachowego. Obserwujemy również ubytki tynku m.in. przy stolarce drzwiowej. W przedsionku występują miejsca silnie zawilgoconego tynku zwłaszcza w obszarze drzwi wejściowych, świadczące o podciąganiu kapilarnym wody. Farba emulsyjna w wielu miejscach odpaja się od tynku.

Fot. 5 Przedsionek prawy – skorodowane, zawilgocone tynki, odspojenia warstw malarskich

W przypadku przedsionka prawego należy wykonać niezbędne naprawy oraz wymiany skorodowanych tynków (w szczególności strefa przy posadzkowa drzwi zewnętrznych) na tynki systemowe renowacyjne WTA (Keim, Remmers). Usunąć powłoki malarskie z farb emulsyjnych. Po pracach naprawczych i uprzednim gruntowaniu powierzchni (np. Keim Soliprim) scalić fakturowo powierzchnię ścian z zastosowaniem zapraw szpachlowych mineralnych o drobnym uziarnieniu (np. Keim Universalputz, Turado 0,3 etc.). Utrzymać kolorystykę jak dla przedsionka lewego przy zastosowaniu systemu farb krzemianowych o wysokiej półprzepuszczalności oraz matowej optyce powierzchni np. Keim Innotop.

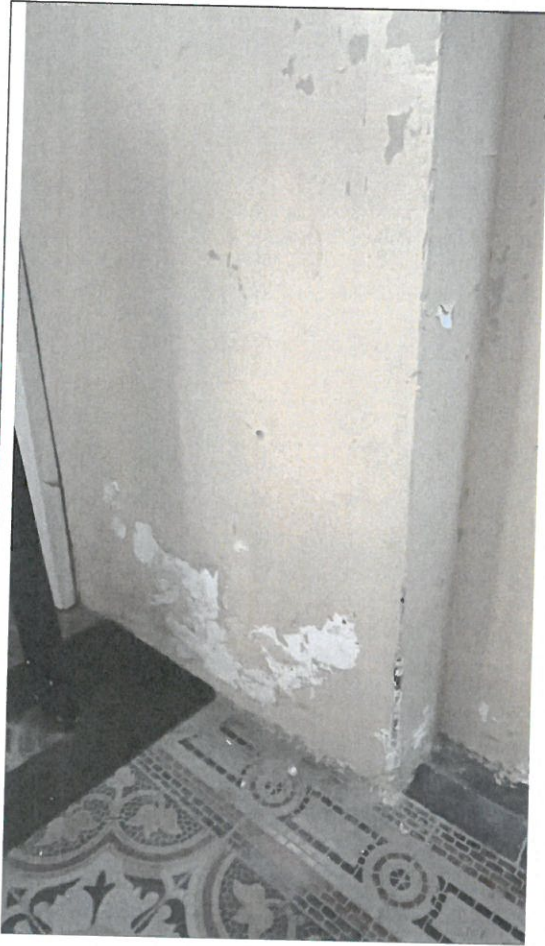
**Fot. 6 Przedśionek prawy – odpadające, zawilgocone tynki, odspojenia warstw malarskich**

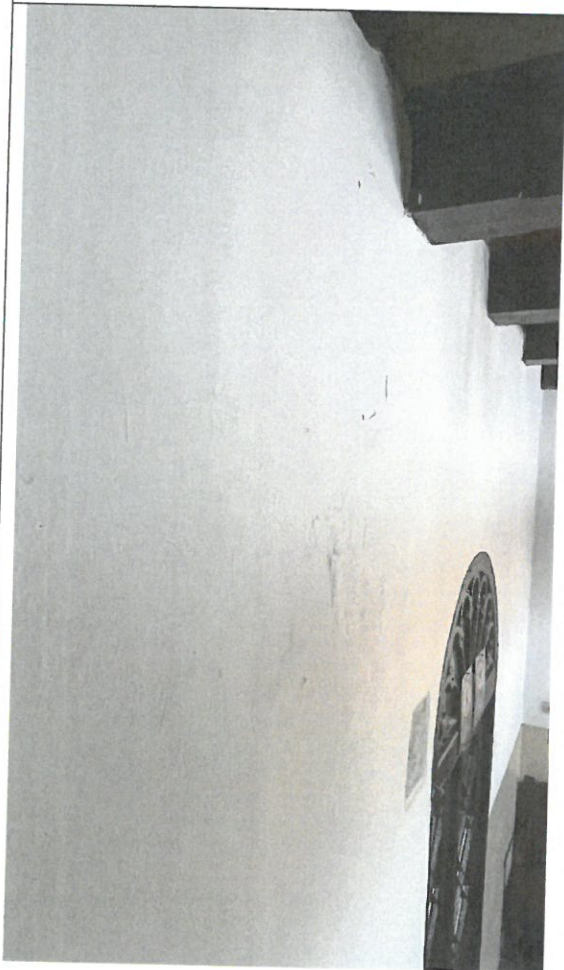
**Fot. 7 Przedśionek prawy – złuszczenia i odspojenia warstw malarskich**

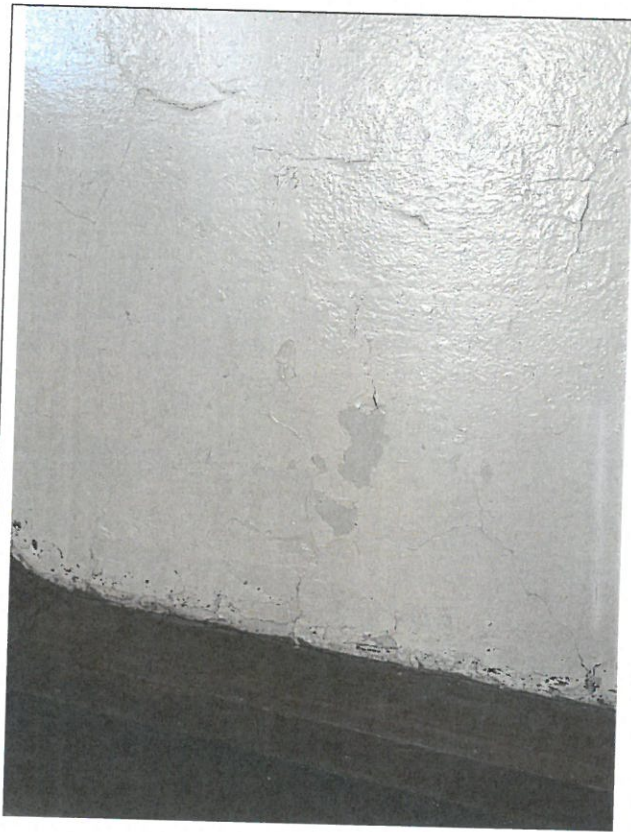
**Fot. 8 Przedśionek prawy – zluszczenia, odspojenia warstw malarskich lamperii i spękania tynków w obrębie schodów**

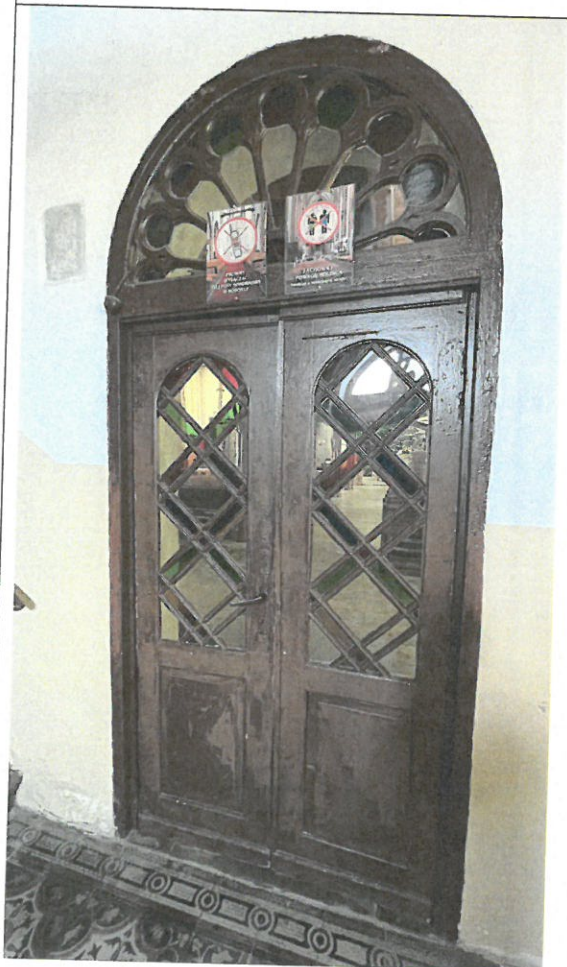
Drzwi wewnętrzne przedSIONka prowadzące do nawy bocznej wykonane z drewna sosnowego. Drzwi szklone szkłem barwionym, dwuskrzydłowe, otwierające się w obu kierunkach. Naświetle półkoliste z profilowanymi szczeblinami tworzącymi układ okna wachlarzowego.

Drzwi posiadają wiele warstw wtórnych malarskich, wymagają regulacji, ponownego spasowania, poprawy mocowania zawiasów. Okucia należy poddać zabiegom czyszczącym. Konieczne jest uzupełnienie ubytków, usunięcie wtórnych warstw malarskich, wykonanie nowych powłok malarskich i scalenie kolorystyczne.

**Fot. 9 Przedśionek prawy – drzwi wewnętrzne dwuskrzydłowe – zniszczenia powłok malarskich, spękania szklenia**

10. Wymiana uszkodzonych szybek szklenia drzwi i ścianki schodowej,
11. Wymiana wadliwego lub uszkodzonego (lub uzupełnienie) kitowania szybek,
12. Wykonanie nowych powłok ochronno-barwiących o kolorystyce jak istniejąca w przypadku stolarki przedsionka prawego (kolorystyka jak dla przedsionka lewego). W przypadku zaś stolarki drzwiowej zakrystii kolorystyka podlega uzgodnieniom konserwatorskim w oparciu o przeprowadzone badania stratygraficzne przed rozpoczęciem prac. Należy zastosować produkty renomowanych producentów typu Remmers, Tikkurila, Keim.

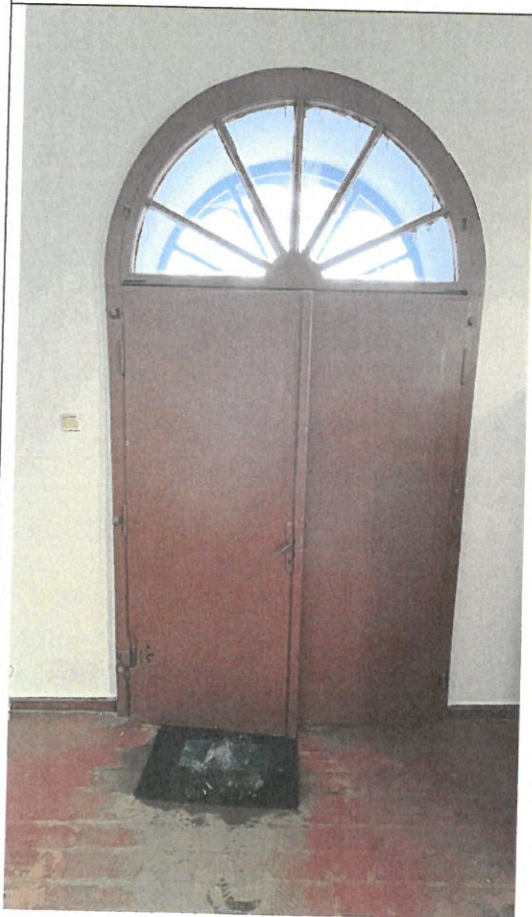
Stolarka drzwiowa z drewna sosnowego. Drzwi pełne, dwuskrzydłowe pomiędzy salkami zakrystii oraz drzwi pełne z półkolistym naświetlem (szkło przezierne) osadzone przed drzwiami zewnętrznymi. Drzwi do prezbiterium współczesne, pełne w stosunkowo dobrym stanie.

Stolarka drzwiowa wewnętrzna posiada liczne ubytki, uszkodzenia. Płaszczyzna lub płyciny spękane, odspojone od ramiaka. Wyraźnie zarysowane łączenia ramiaków skrzydła. Okucia wymagają czyszczenia. Niektóre frezy wymagają cyzelowania. Obserwujemy również ubytki warstwy malarskiej (wielokrotnie malowane).

**Fot. 11** Zakrystia – drzwi wewnętrzne dwuskrzydłowe przed drzwiami zewnętrznymi

Drzwi wymagają spasowania, poprawy kotwienia, mocowania zawiasów. Okucia po pracach naprawczych i czyszczących powinny zostać zamontowane ponownie.

Niezbędne są prace zabezpieczające strukturę drzwi, uzupełnienie ubytków, usunięcie wielu wtórnych powłok malarskich i scalenie kolorystyczne.

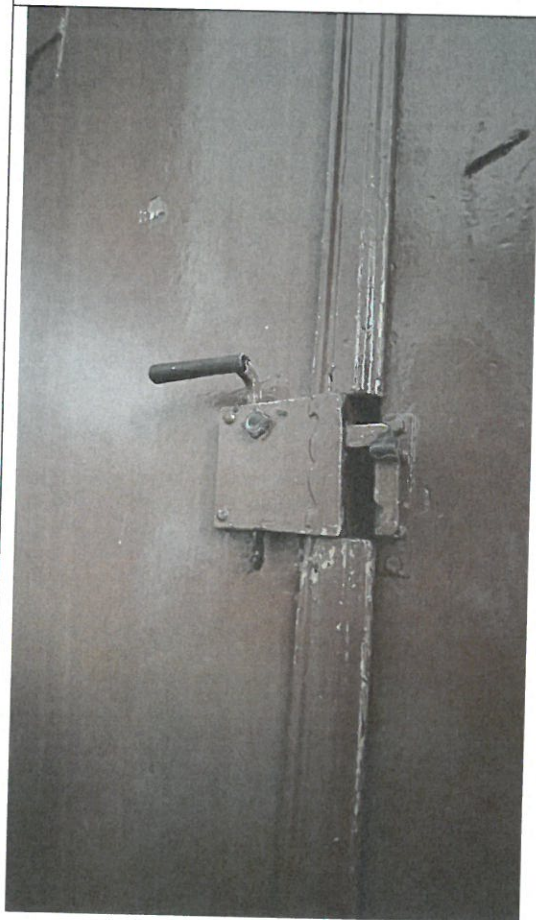
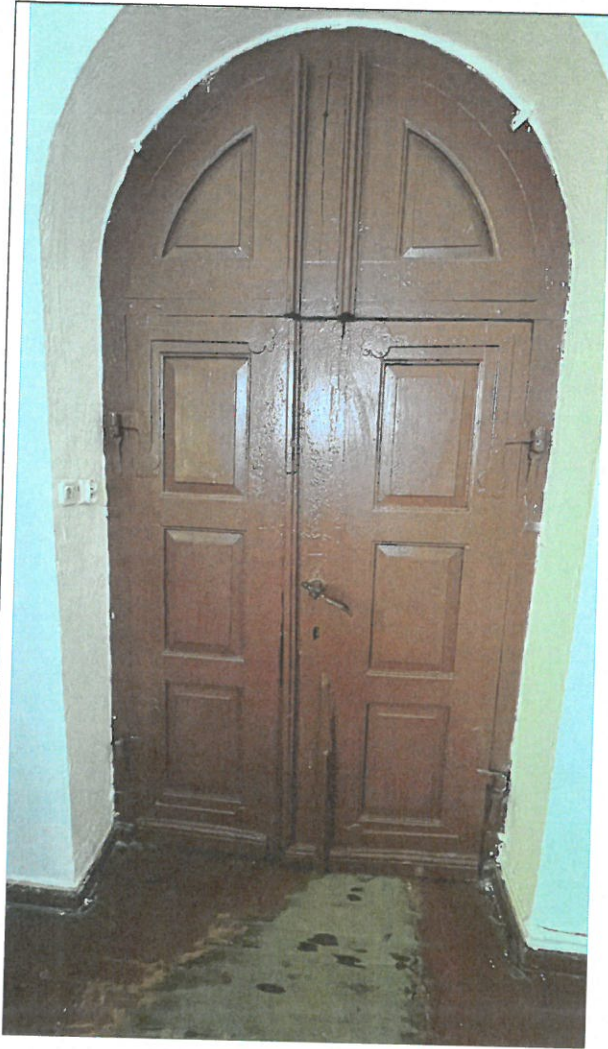
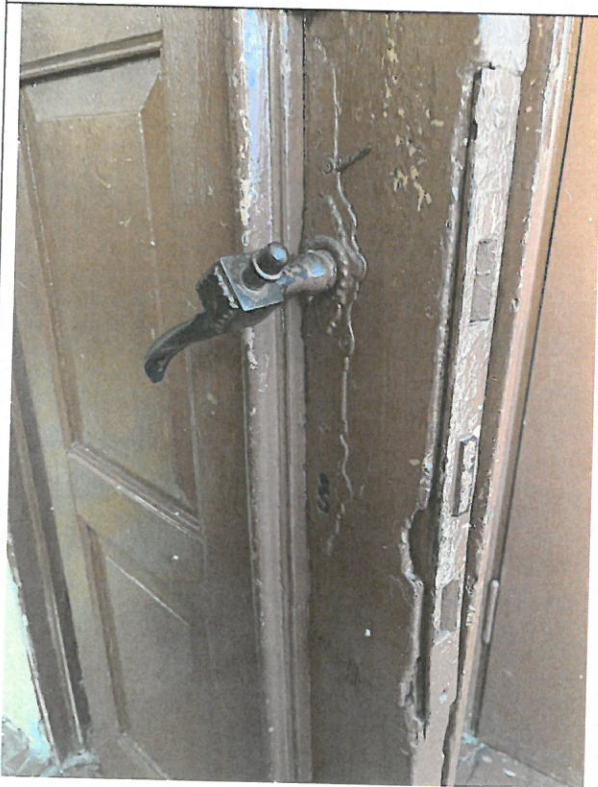
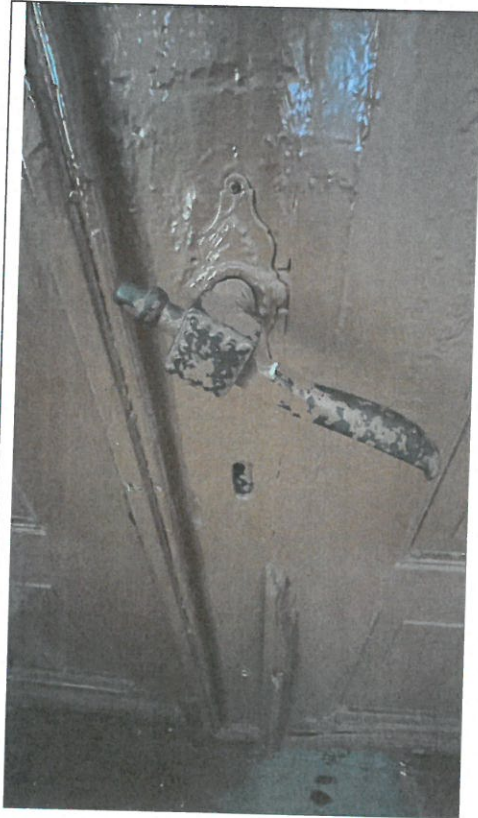
Liczne wymalowania wpływają na złe spasowanie drzwi (niedomykanie się, lub domykanie wymaga sporej siły w wyniku pogrubienie elementów przez liczne warstwy farb olejnych).

**Fot. 12 Zakrystia – drzwi wewnętrzne dwuskrzydłowe pomiędzy salkami**

**Fot. 13 Zakrystia – drzwi wewnętrzne dwuskrzydłowe pomiędzy salkami – klamka z zamkiem**

**Fot. 14 Zakrystia – drzwi wewnętrzne dwuskrzydłowe pomiędzy salkami**

**Fot. 15 Zakrystia – drzwi wewnętrzne dwuskrzydłowe pomiędzy salkami – klamka wraz z zamkiem**

**Fot. 16 Zakrystia – drzwi wewnętrzne dwuskrzydłowe pomiędzy salkami – klamka z zamkiem, ubytki w listwowaniu**

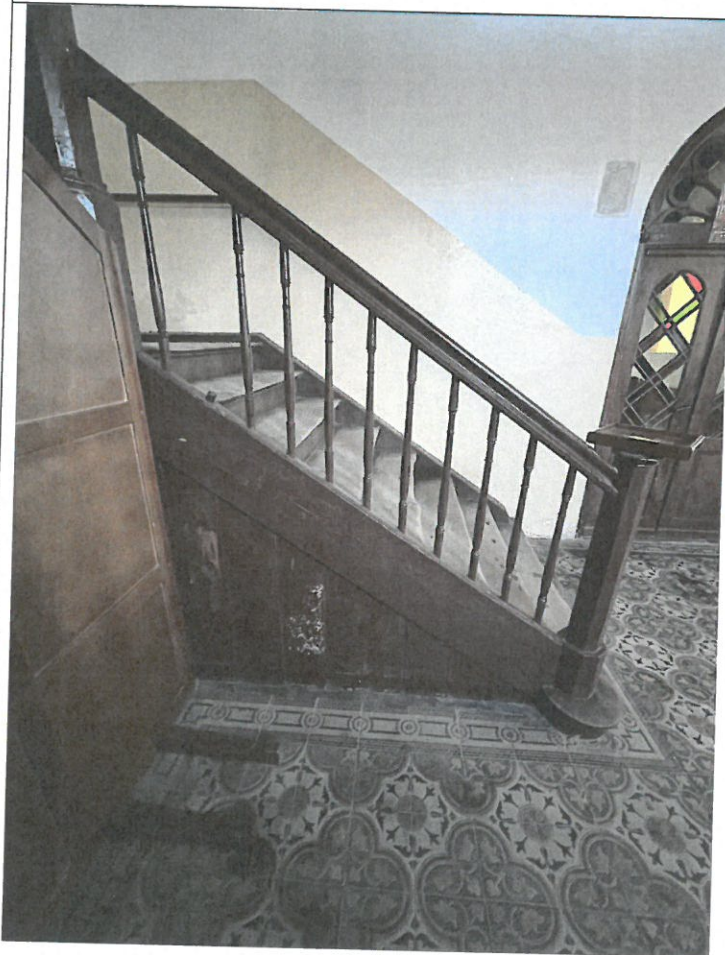
Schody wykonane z drewna sosnowego stanowią komunikację z emporą. Schody trójbiegowe, lamane z podestami w obrębie parteru. Ściana schodów drewniana w obrębie pierwszego (oryginalna) i drugiego biegu (współczesna).

W wyniku długotrwałego użytkowania, schody noszą ślady silnego wytarcia powłok malarskich jak i samych stopni drewnianych. W balustradzie pierwszego biegu brak jednej tralki. Wszelkie elementy drewniane schodów były wielokrotnie przemalowywane. Należy wykonać prace czyszczące, uzupełniające, naprawcze (w razie konieczności wymienić stopnice schodowe) oraz nowe powłoki malarskie przy zastosowaniu stosownych farb sprawdzonych producentów (np. Keim, Remmers, Tikkurila).

**Fot. 17 Przedśionek prawy – schody drewniane z zabudowaną ścianą drewnianą oraz brakująca tralka balustrady**

8. Ewentualne cyzelowanie frezów w celu uwypuklenie rysunku,
9. Uzupelnienie brakującej tralki w balustradzie pierwszego biegu,
10. Po zakończonych pracach naprawczych, uzupełniających ubytki i stosownym oczyszczeniu i odpyleniu powierzchni oraz przemyciu jej alkoholem etylowym, wykonać warstwę z farby gruntującej (podkładowej) o tonacji nieco jaśniejszej od docelowej kolorystyki,

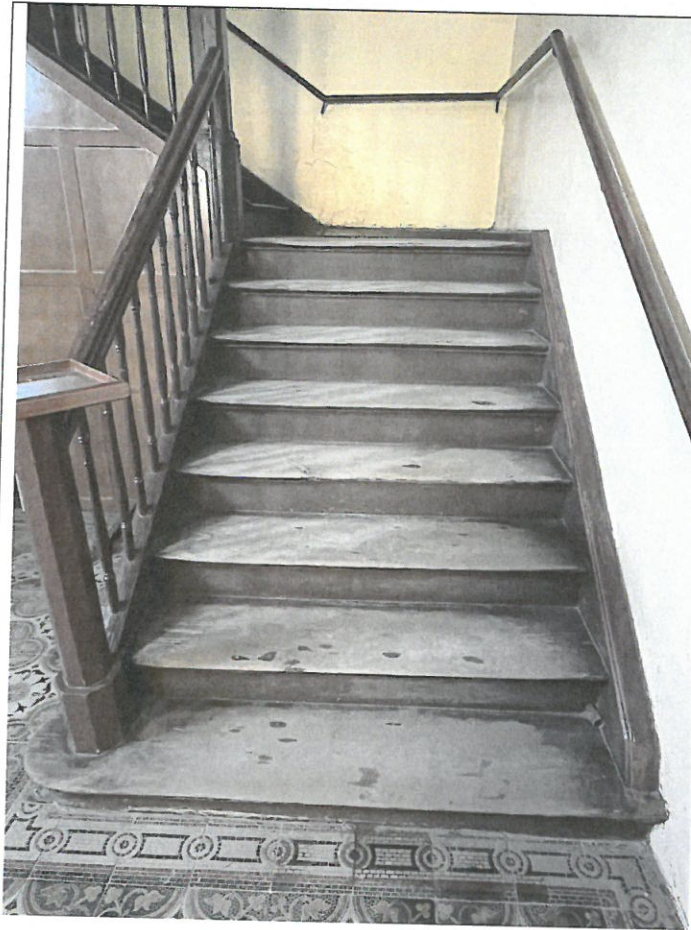
**Fot. 18** Przedsiónek prawy – schody drewniane – widok na wytarte stopnice sosnowe

4. W przypadku schodów, po pracach oczyszczających należy dokonać komisyjnego wskazania ewentualnych stopni, które należy wymienić,
5. Przeprowadzić dezynsekcję dwukrotną elementów drewnianych rozpuszczalnikowym roztworem kopolimerów akrylowych (wykonać dla całości),

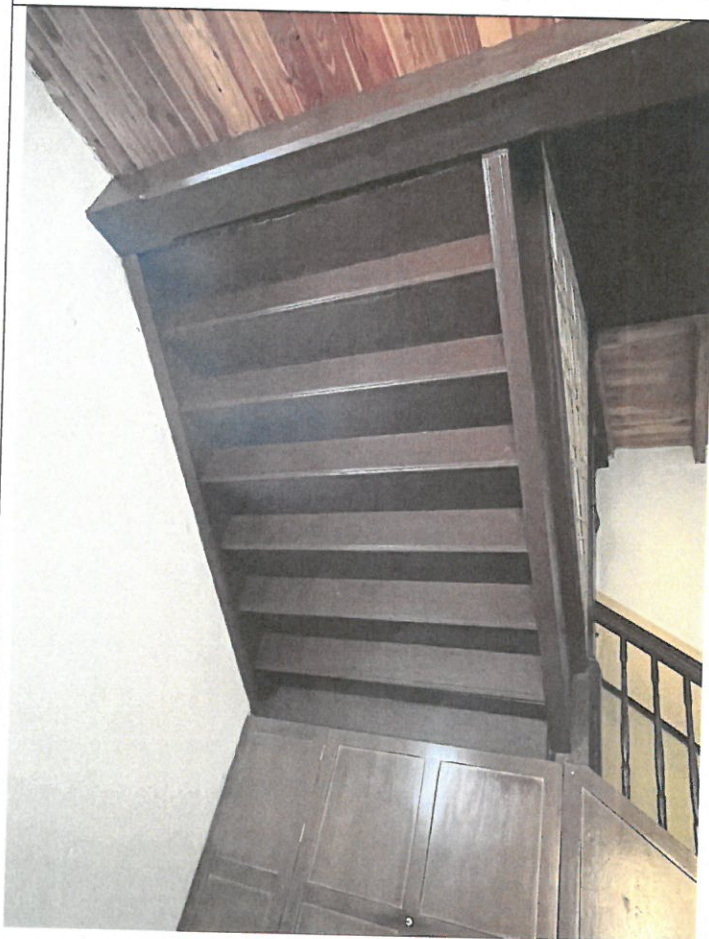
**Fot. 19** Przedsiónek prawy – schody drewniane – widok na od spodu na bieg schodowy oraz widoczna współczesna ściana drewniana schodów

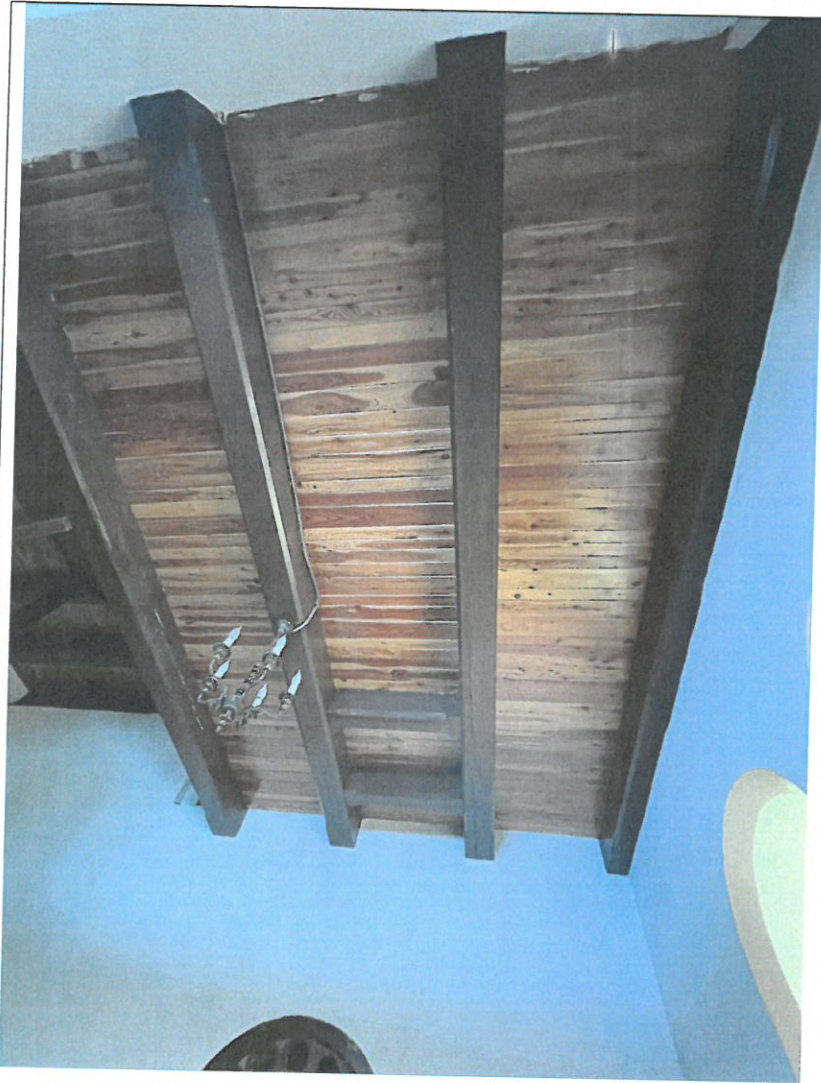
Belki stropowe z drewna sosnowego posiadają wiele warstw malarskich, które należy usunąć metodą chemiczną (np. ługowanie – każda warstwa to ponowne nanoszenie preparatu). Ubytki uzupełnić np. zaprawą szpachlową przy niewielkich powierzchniach lub metodą fleków przy większych (np. Remmers, Tikkurila, etc.).

**Fot. 20 Przedśionek prawy – drewniany strop belkowy**

Wykonać nowe powłoki malarskie z farb do drewna renomowanego producenta (np. Keim, Remmers, Tikkurila).

Schody drewniane i strop belkowy - powtórzyć kolorystykę uzgodnioną konserwatorsko jak w przypadku przedSIONka lewego.

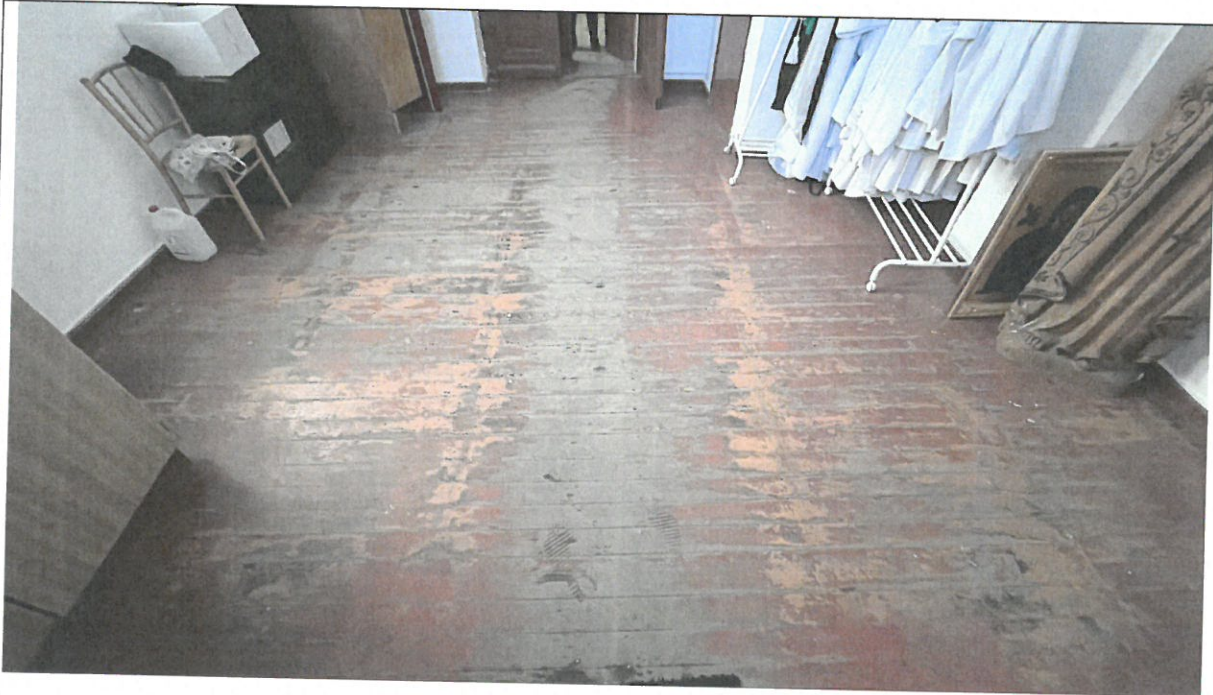
Podłoga drewniana z drewna sosnowego zakrystii posiada również ~~niez~~ ~~liczne~~ ~~wytarcia~~ ~~i~~ ~~braki~~ powłoki malarskiej.

**Fot. 21 Zakrystia – drewniana podłoga z desek sosnowych – zniszczenia powłoki malarskiej oraz wytarcia desek.**

Należy usunąć wtórne warstwy malarskie (chemicznie i mechanicznie), wykonać niezbędne prace naprawcze, zlikwidować ubytki.

Wykonać nowe powłoki malarskie z farb do drewna renomowanego producenta (np. Keim, Remmers, Tikkurila).

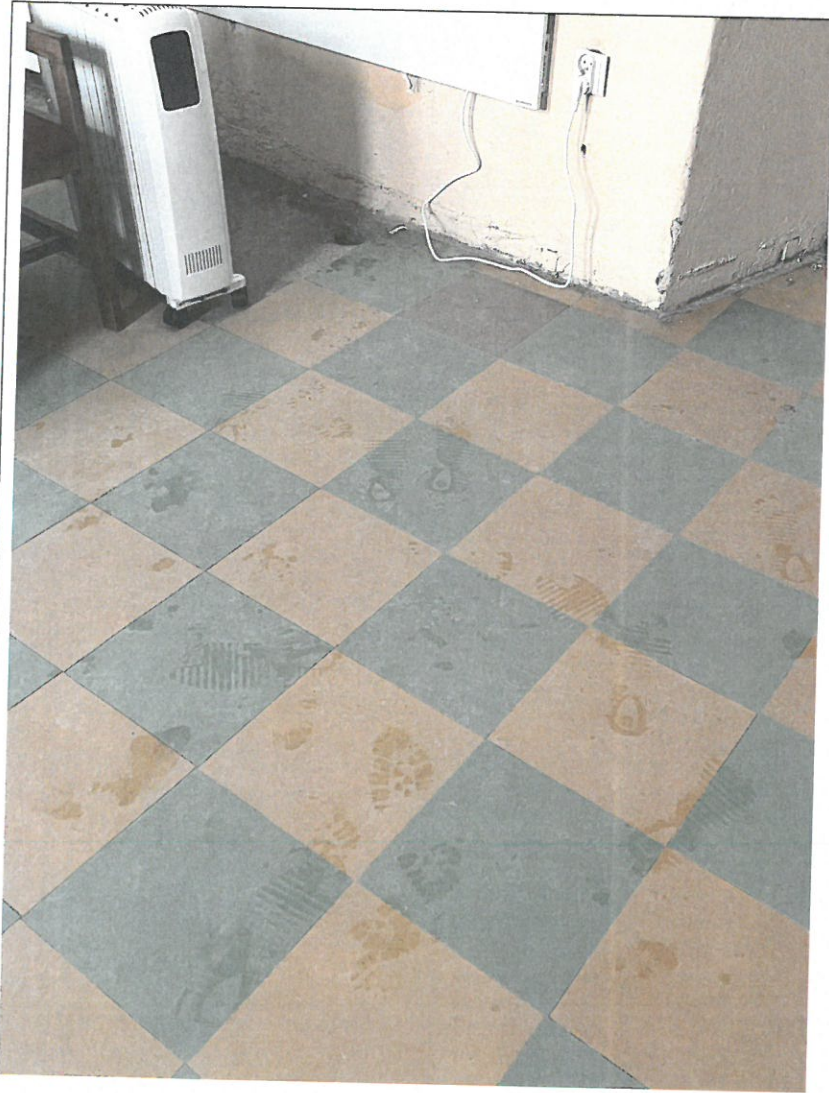
Salka ministrantów w zakrystii posiada posadzę z płytek linoleum klejonych do istniejącej posadzki lastrykowej w kolorze zielono-pomarańczowym (szachownica) oraz ciemnoszarym. Płytki są w wielu miejscach uszkodzone i odklejone od posadzki lastrykowej. Charakter wykończenia posadzki zupełnie nie nawiązuje do charakteru obiektu. Zaleca się demontaż płytek linoleum i wykonanie nowej warstwy wykończającej posadzkę w tej części zakrystii w materiale oraz formie i kolorystyce uzgodnionej z WUOZ w Gdańsku Delegatura w Słupsku.

**Fot. 22 Zakrystia – płytki linoleum na posadzce lastrykowej**

1. Wykonanie dokumentacji fotograficznej stanu istniejącego przed rozpoczęciem prac,
2. Zdemontować płytki wykładziny PCW (linoleum),
3. Oczyszczyć powierzchnię posadzki lastrykowej,
4. Wykonać ewentualne naprawy istniejącej posadzki (uzupełnienia ubytków),
5. Wykonać nową okładzinę posadzki z płytek w materiale oraz formie i kolorystyce uzgodnionej z WUOZ w Gdańsku Delegatura w Słupsku,
